**SCHEDA VALUTAZIONE GTS  
MESSA IN SICUREZZA TEMPORANEA POST-SISMA DI MANUFATTI EDILIZI**

PROVINCIA <b>RIETI</b>	COMUNE <b>AMATRICE</b>
LOCALITÀ (Frazione, Centri abitato o Zona) <b>SALETTA</b>	Num.
INDIRIZZO	
DATI CATASTALI	
Foglio <b>3-5</b>	Mappa
Particella <b>VARIE</b>	ID Aggregato (Prot. Civile)

**RELAZIONE TECNICA ALLEGATA ALLA SCHEDA N. 03 DEL GTS DEL 26.03.2018**  
**LOCALITA': SALETTA**  
**FOGLIO: 3**

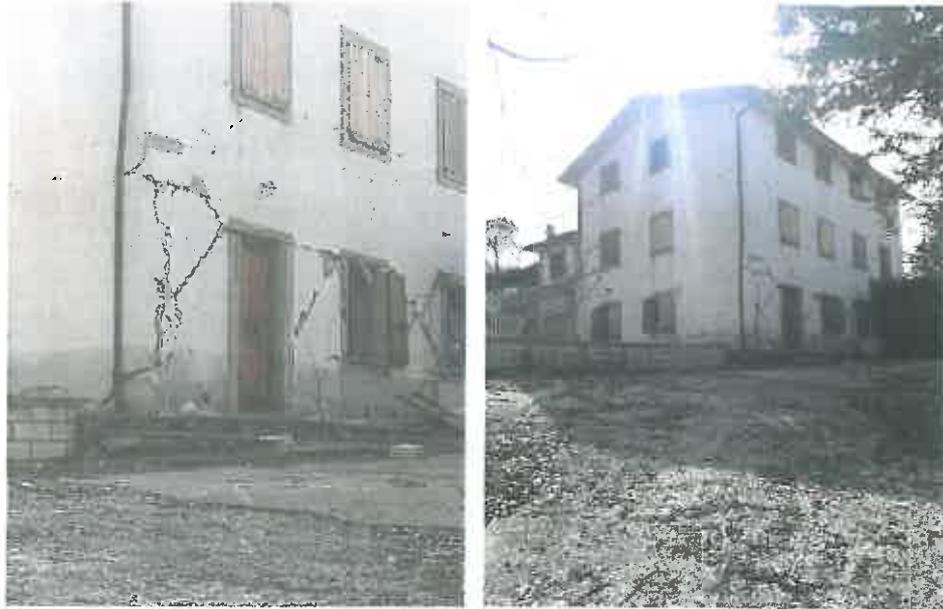
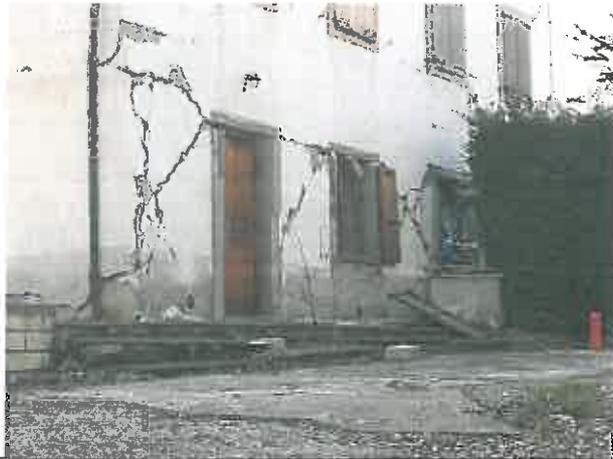
**AGGREGATO 1**

Trattasi di edificio residenziale isolato incombente sulla SP20, con severo quadro fessurativo diffuso. La struttura risulta in muratura in blocchi di cemento e malta cementizia, con tre piani e tetto e solai in latero-cemento.

Atteso il severo quadro fessurativo si propone la demolizione totale con relativa rimozione delle macerie.

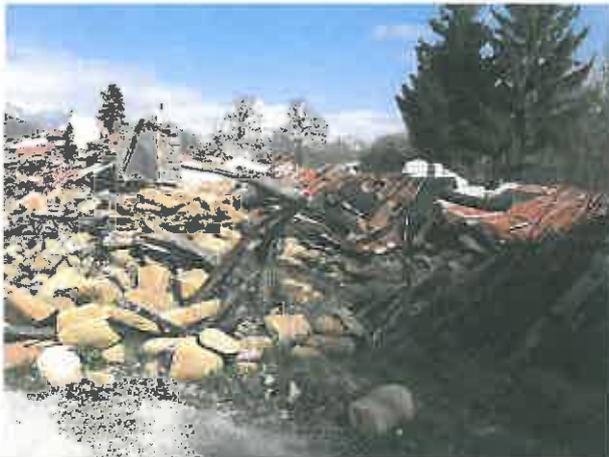
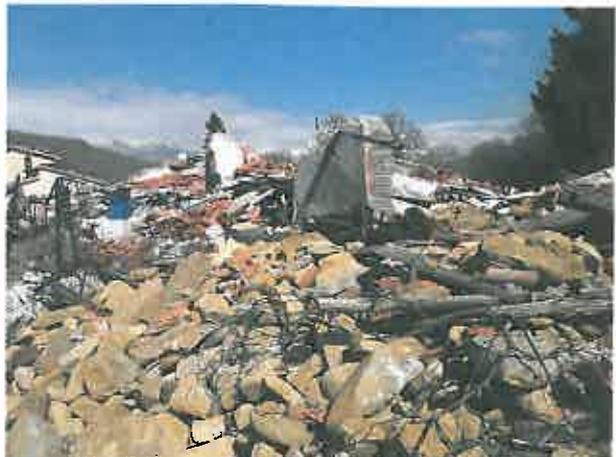
**AGGREGATO 2**

Trattasi di aggregato di edifici completamente crollati per i quali si propone la mera rimozione delle macerie.

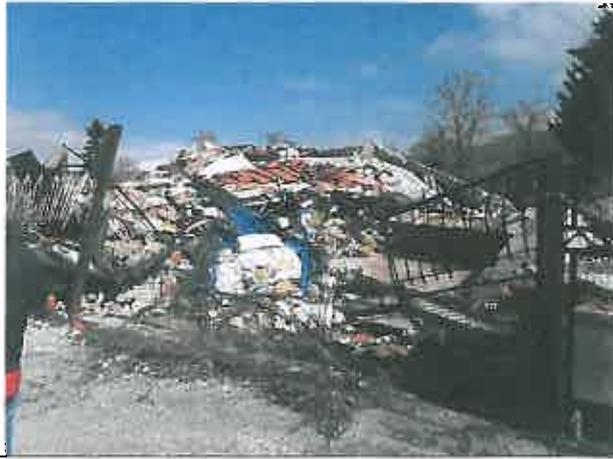
AGGREGATO 3

Trattasi di edificio completamente crollato per il quale si propone la mera rimozione delle macerie.

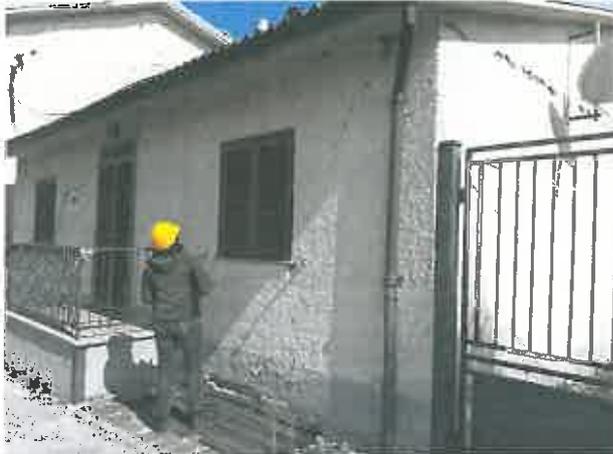
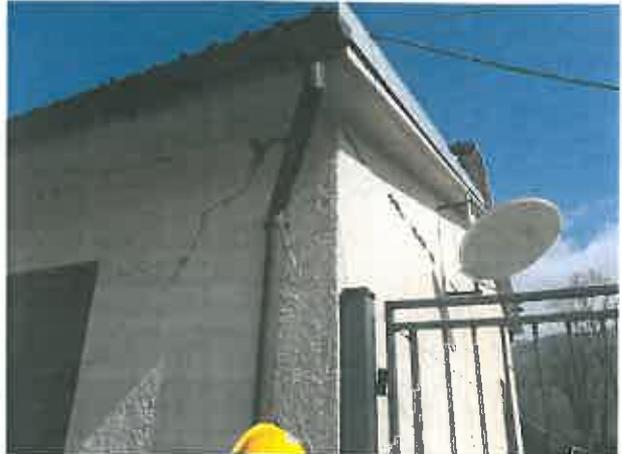
AGGREGATO 4

Trattasi di edificio residenziale isolato, in muratura, con tetto e solaio in laterocemento, composto da piano terra e mansarda. L'edificio presenta un severo e diffuso quadro fessurativo e pertanto se ne propone la demolizione totale con relativa rimozione delle macerie.

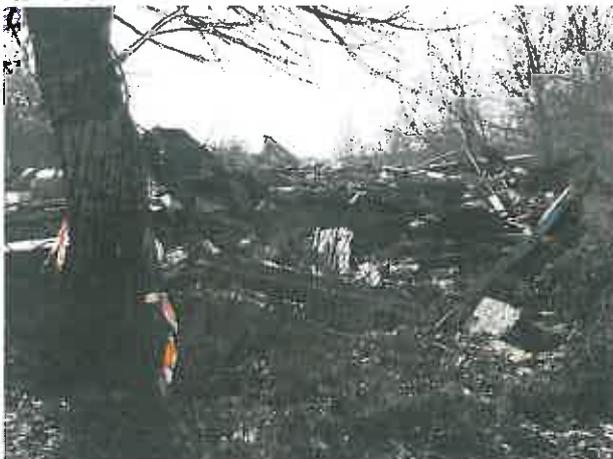
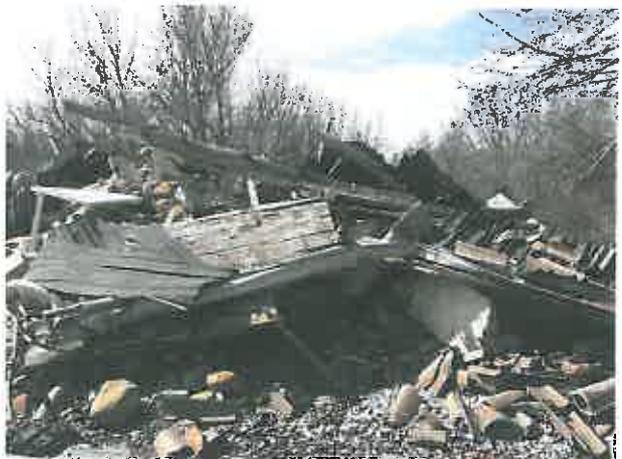
AGGREGATO 5

Trattasi di edificio completamente crollato per il quale si propone la mera rimozione delle macerie.

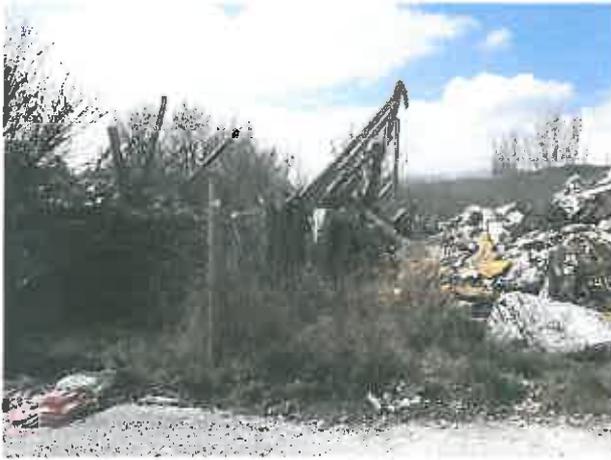
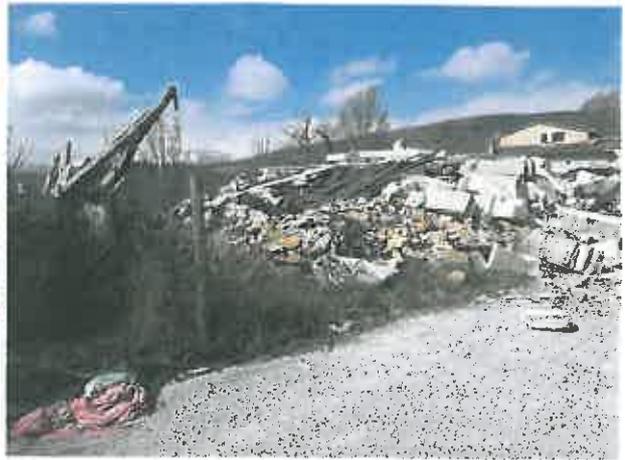
AGGREGATO 6

Trattasi di aggregato di edifici completamente crollati per i quali si propone la mera rimozione delle macerie.

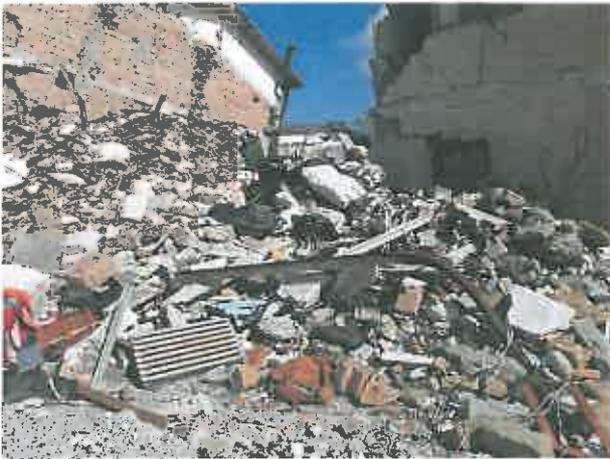
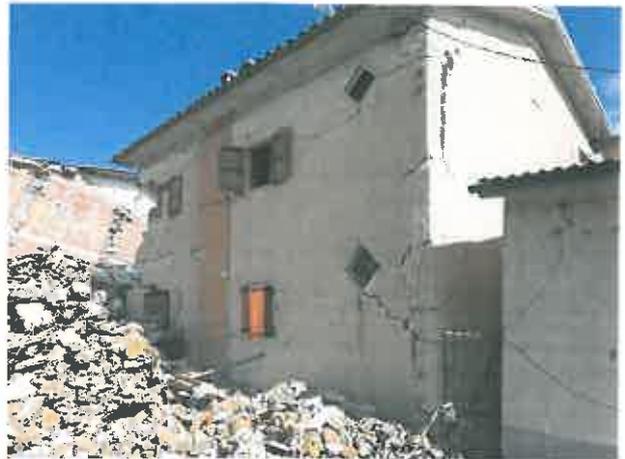
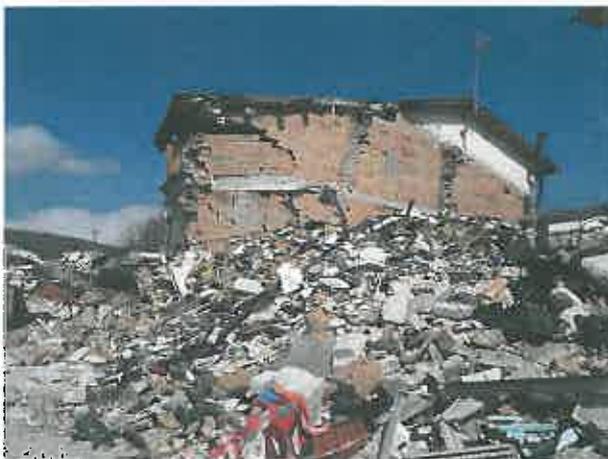
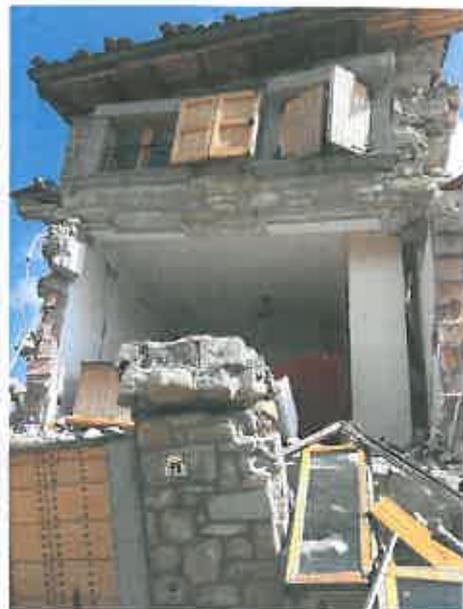
AGGREGATO 7

Trattasi di aggregato di edifici parzialmente crollati, e le porzioni di fabbrica risultano gravemente lesionate ed in incipiente pericolo di crollo.

Per quanto precede si propone la demolizione totale con relativa rimozione delle macerie.

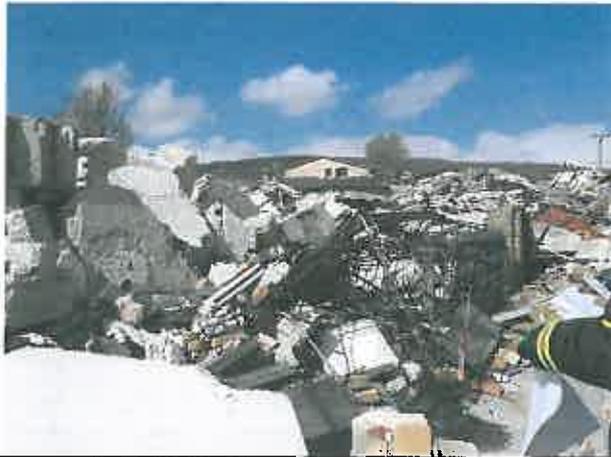
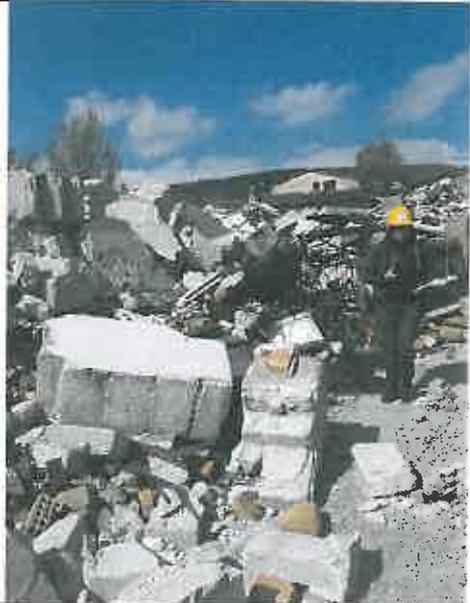
AGGREGATO 8

Trattasi di aggregato di edifici completamente crollati per i quali si propone la mera rimozione delle macerie.

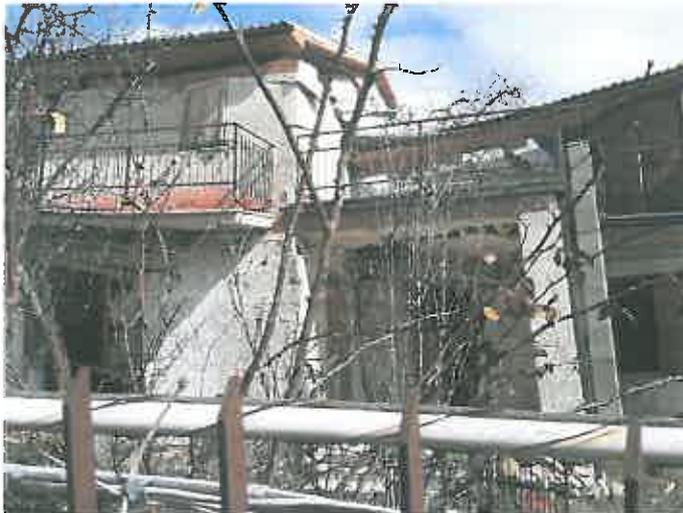
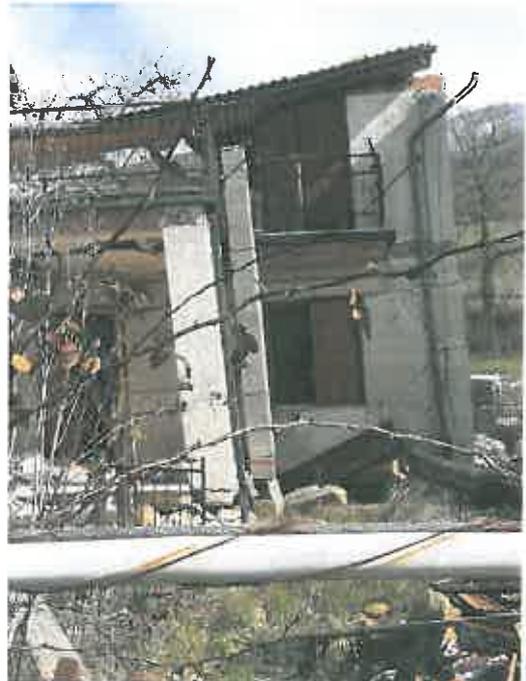
AGGREGATO 9

Trattasi di edificio isolato parzialmente crollato, e le porzioni di fabbrica risultano gravemente lesionate ed in incipiente pericolo di crollo.

Per quanto precede si propone la demolizione totale con relativa rimozione delle macerie.

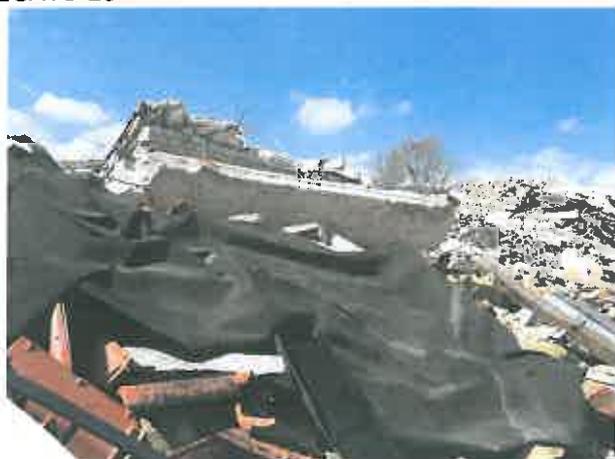
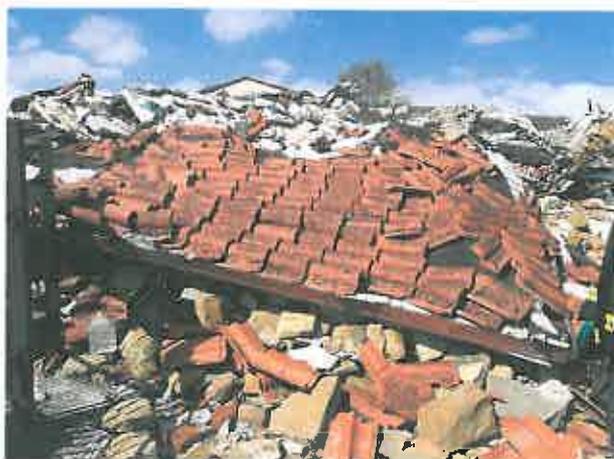
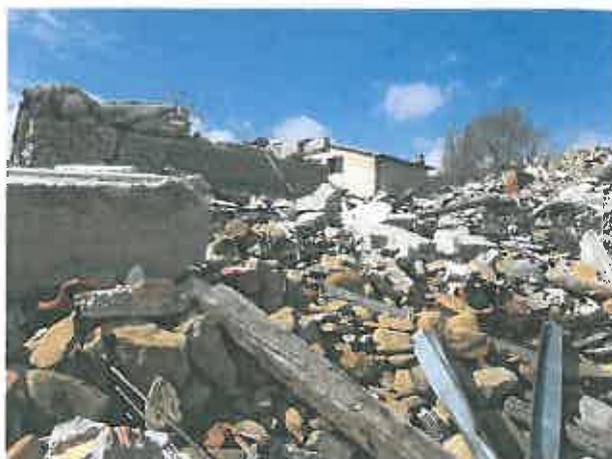
AGGREGATO 10

Trattasi di aggregato di edifici completamente crollati per i quali si propone la mera rimozione delle macerie.

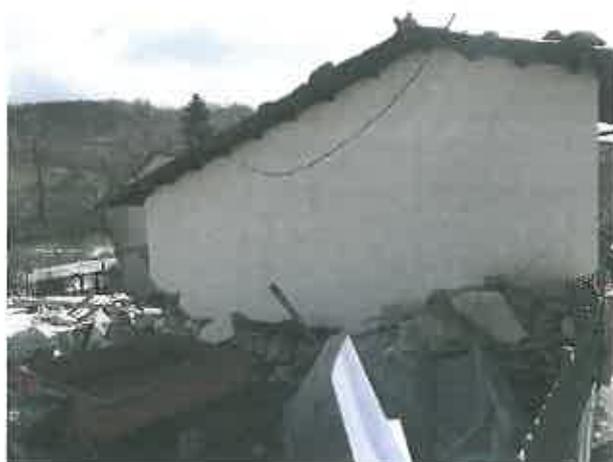
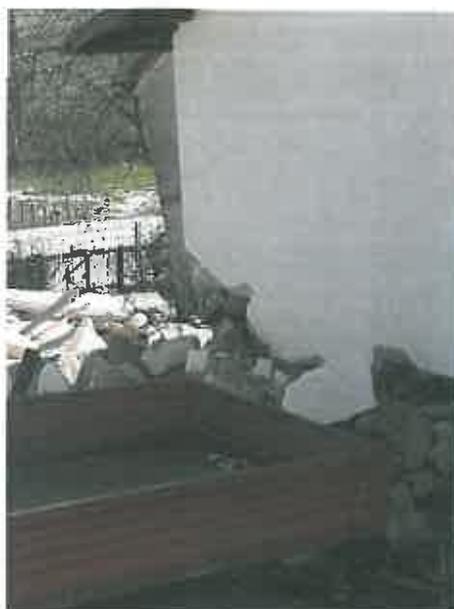
AGGREGATO 11

Trattasi di edificio isolato parzialmente crollato, e le porzioni di fabbrica risultano gravemente lesionate ed in incipiente pericolo di crollo.

Per quanto precede si propone la demolizione totale con relativa rimozione delle macerie.

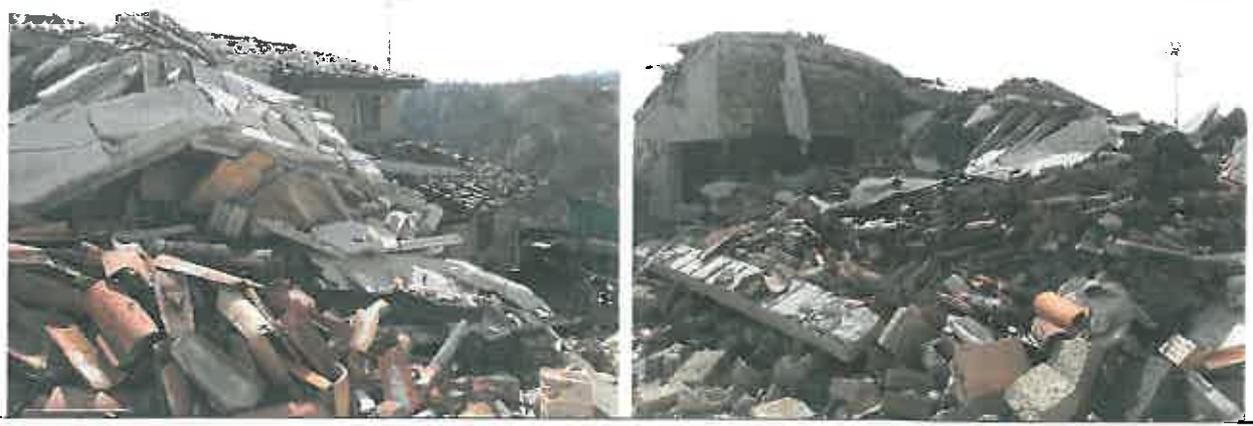
AGGREGATO 12

Trattasi di aggregato di edifici parzialmente crollati, e le porzioni di fabbrica risultano gravemente lesionate ed in incipiente pericolo di crollo.

Per quanto precede si propone la demolizione totale con relativa rimozione delle macerie.

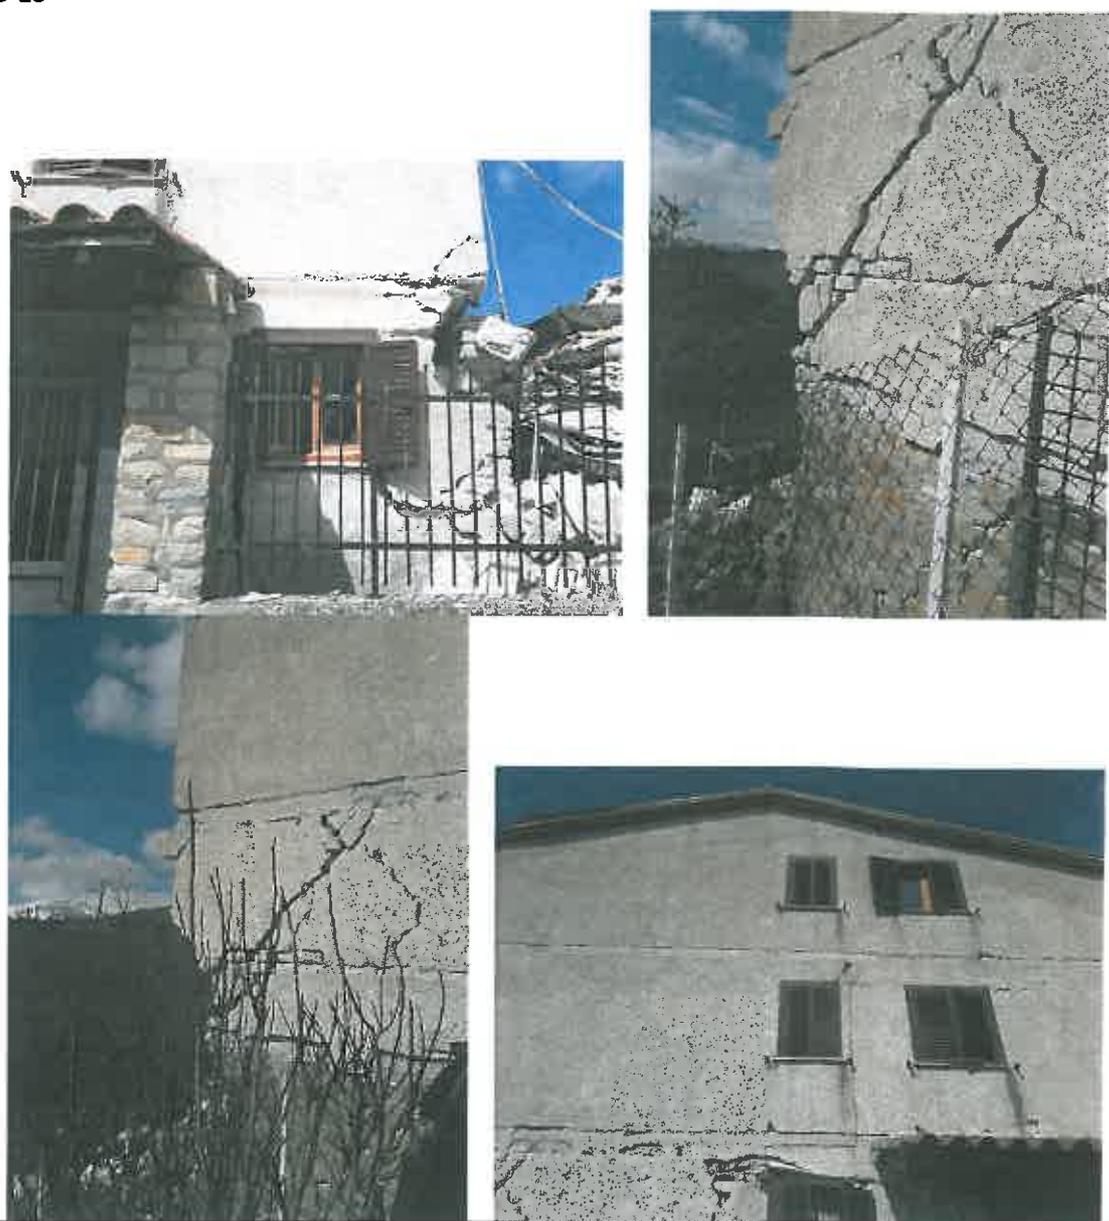
AGGREGATO 13

Trattasi di edificio isolato parzialmente crollato, e le porzioni di fabbrica risultano gravemente lesionate ed in incipiente pericolo di crollo.

Per quanto precede si propone la demolizione totale con relativa rimozione delle macerie.

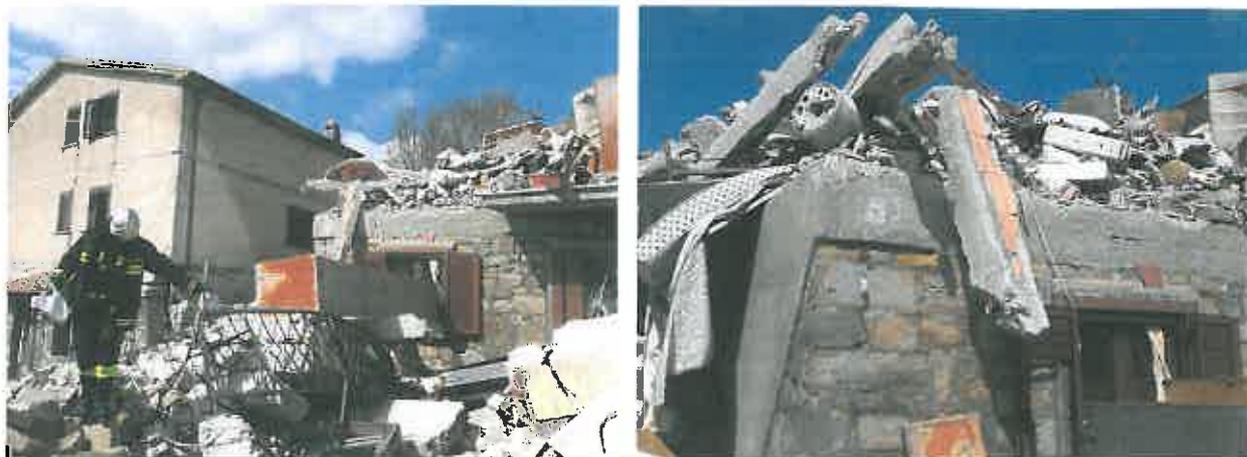
AGGREGATO 14

Trattasi di aggregato di edifici completamente crollati per i quali si propone la mera rimozione delle macerie.

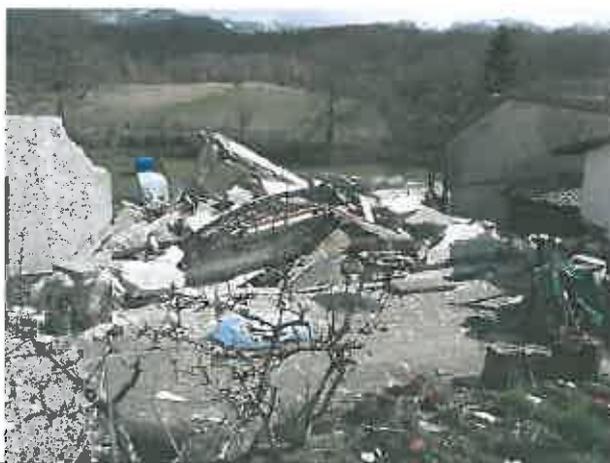
AGGREGATO 15

Trattasi di edificio completamente crollato per il quale si propone la mera rimozione delle macerie.

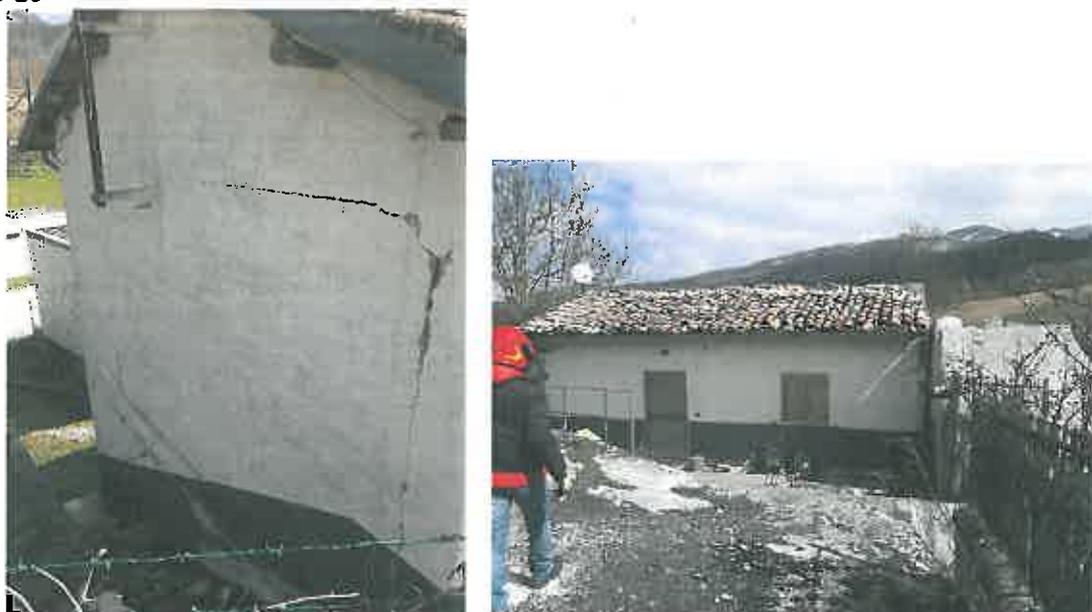
AGGREGATO 16

Trattasi di edificio residenziale isolato, con struttura mista intelaiata in c.a. e muratura, con unico piano e tetto in latero cemento. L'edificio presenta un severo e diffuso quadro fessurativo e pertanto se ne propone la demolizione totale con relativa rimozione delle macerie.

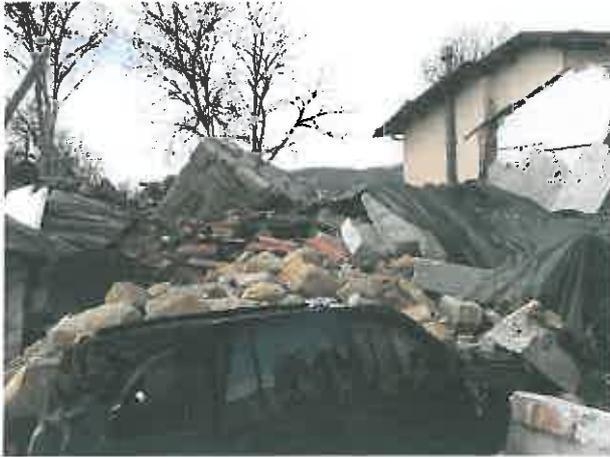
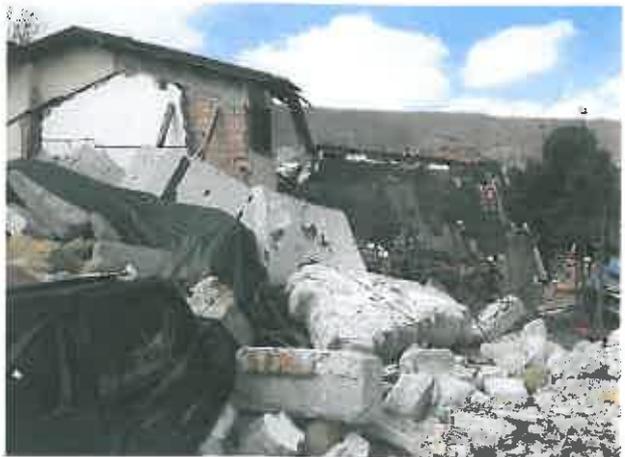
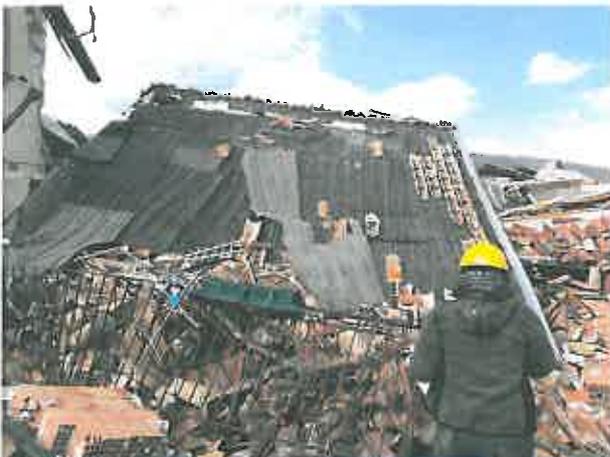
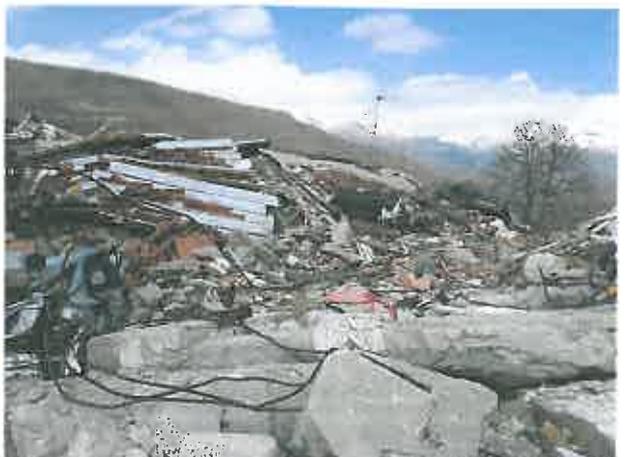
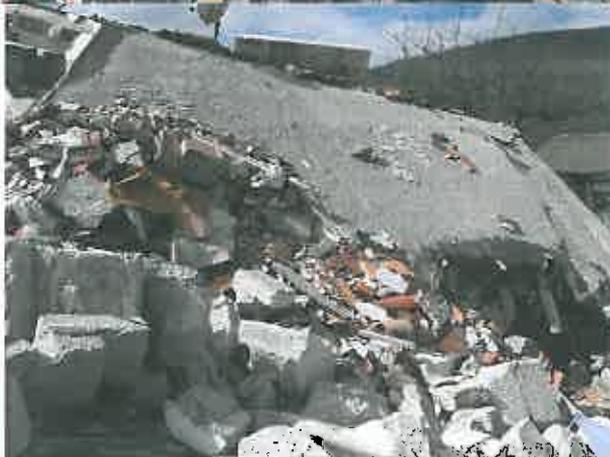
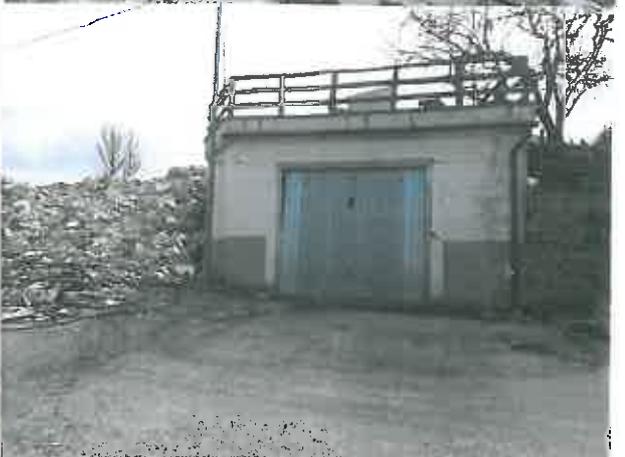
AGGREGATO 17

Trattasi di aggregato di edifici parzialmente crollati, e le porzioni di fabbrica risultano gravemente lesionate ed in incipiente pericolo di crollo.

Per quanto precede si propone la demolizione totale delle porzioni di fabbrica che risultano ancora in piedi con totale rimozione delle macerie.

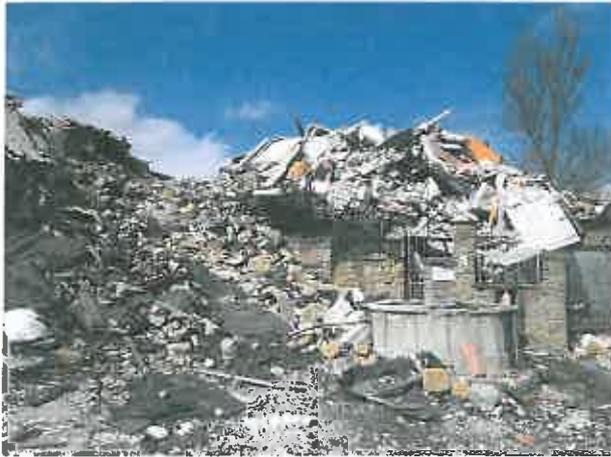
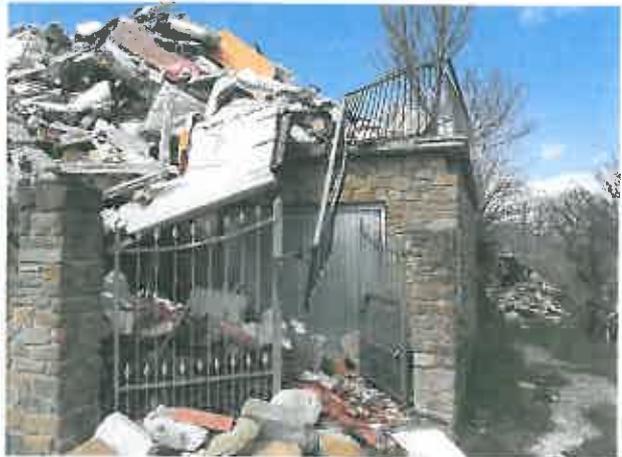
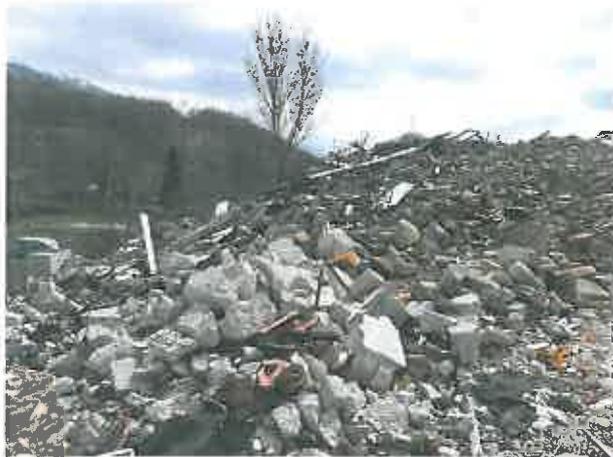
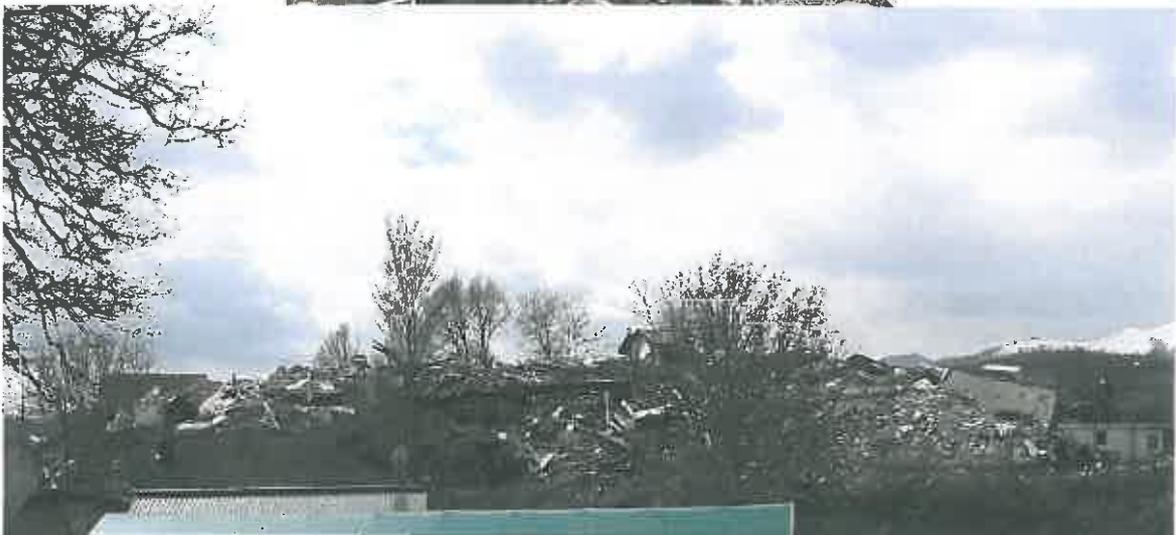
AGGREGATO 18

Trattasi di aggregato di edifici completamente crollati per i quali si propone la mera rimozione delle macerie.

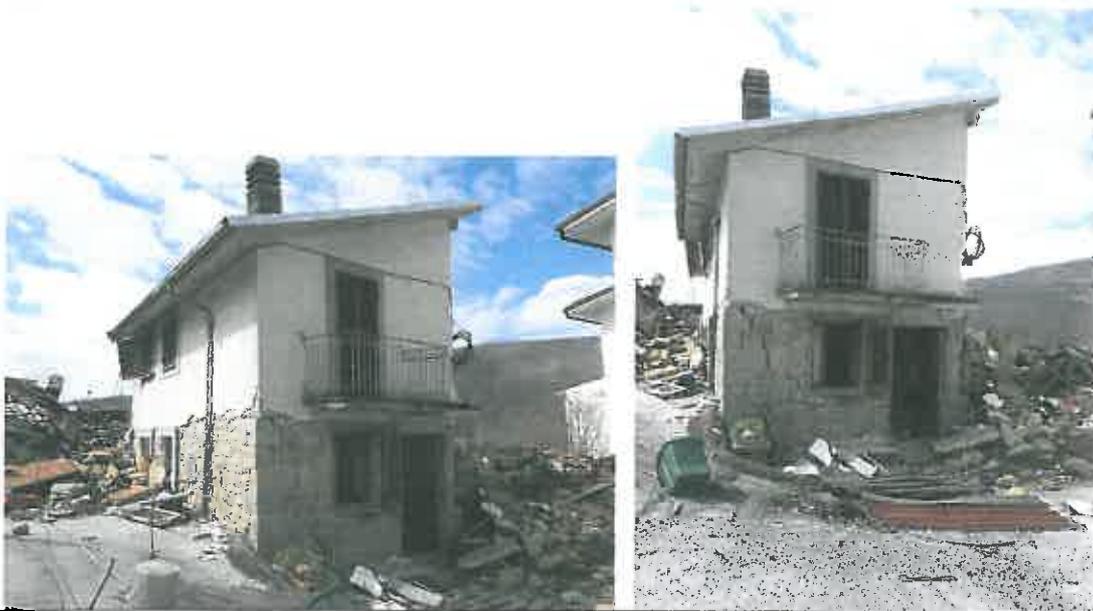
AGGREGATO 19

Trattasi di aggregato di edifici parzialmente crollati, e le porzioni di fabbrica risultano gravemente lesionate ed in incipiente pericolo di crollo.

Per quanto precede si propone la demolizione totale con relativa rimozione delle macerie.

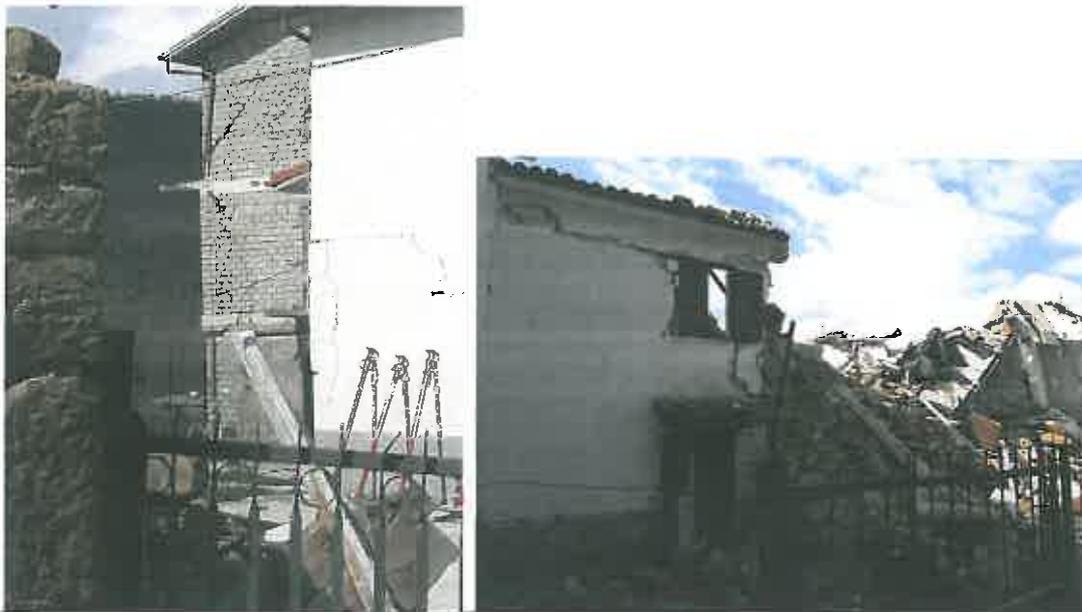
AGGREGATO 20

Trattasi di edificio isolato parzialmente crollato, e le porzioni di fabbrica risultano gravemente lesionate ed in incipiente pericolo di crollo.

Per quanto precede si propone la demolizione totale con relativa rimozione delle macerie.

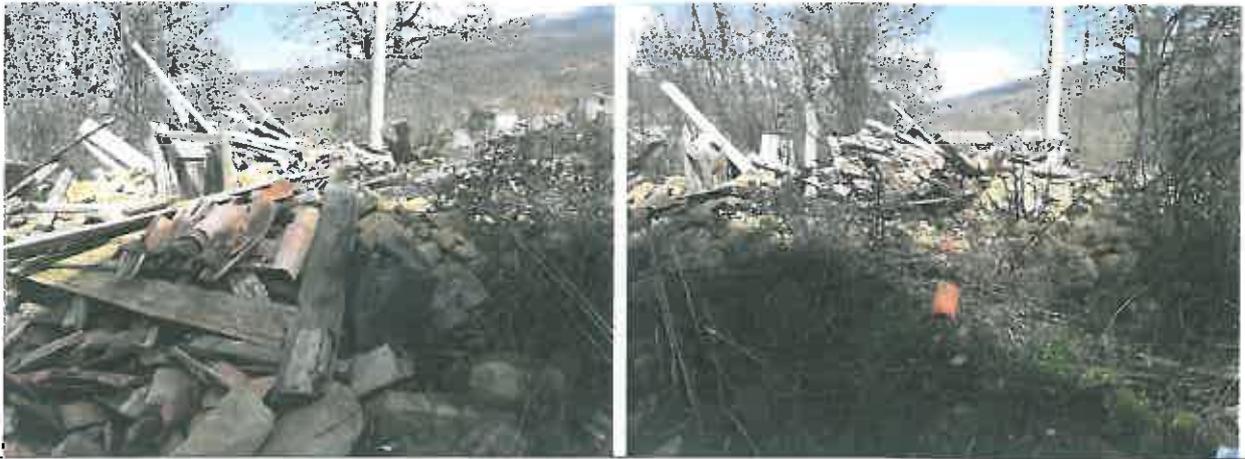
AGGREGATO 21

Trattasi di edificio completamente crollato per il quale si propone la mera rimozione delle macerie.

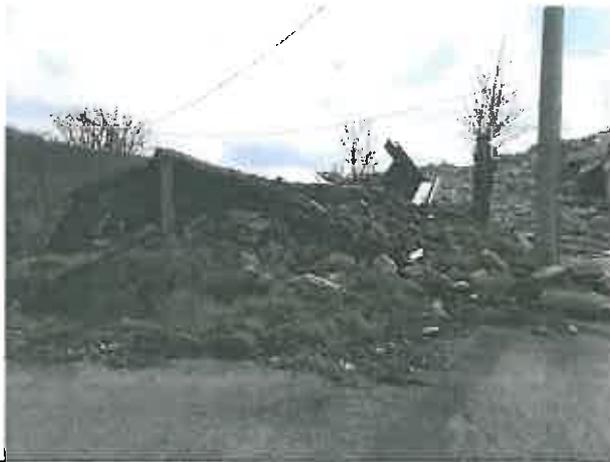
AGGREGATO 22

Trattasi di aggregato di edifici completamente crollati per i quali si propone la mera rimozione delle macerie.

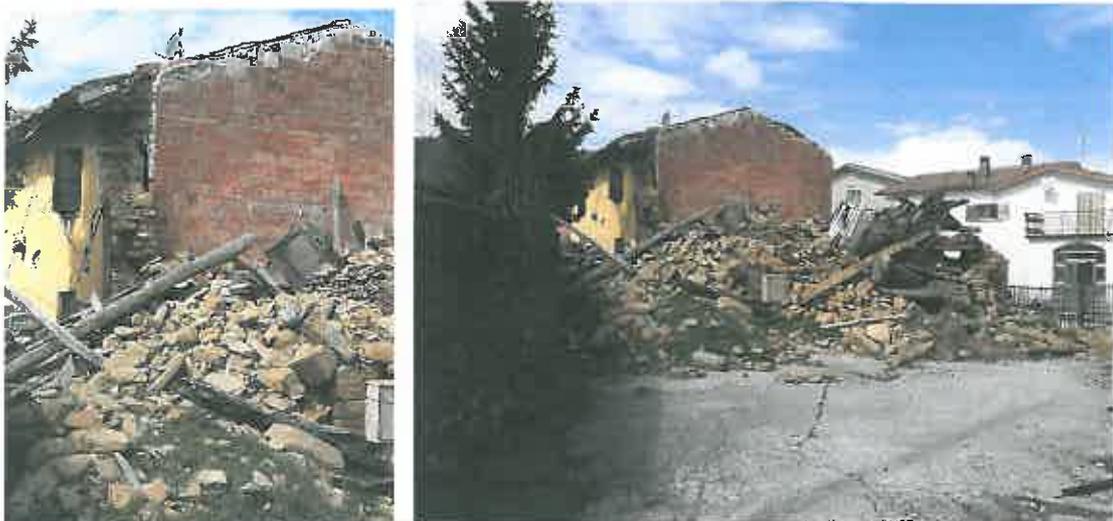
AGGREGATO 23

Trattasi di edificio isolato parzialmente crollato, e le porzioni di fabbrica risultano gravemente lesionate ed in incipiente pericolo di crollo.

Per quanto precede si propone la demolizione totale con relativa rimozione delle macerie.

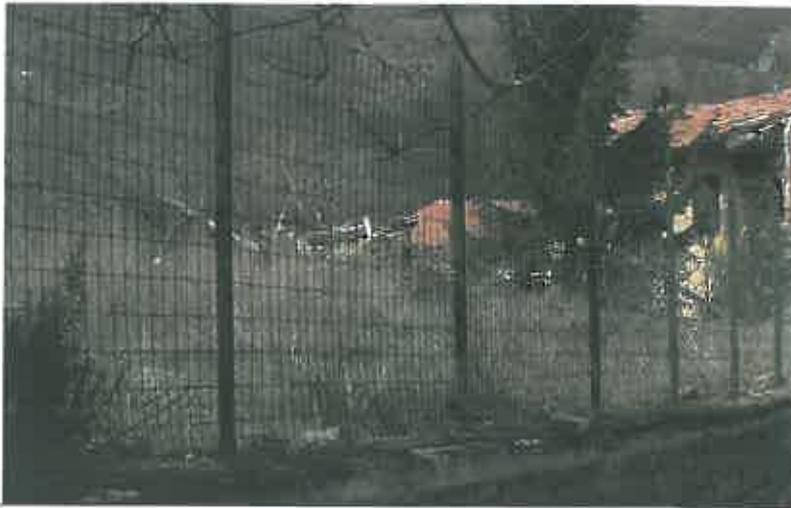
AGGREGATO 24

Trattasi di edificio completamente crollato per il quale si propone la mera rimozione delle macerie.

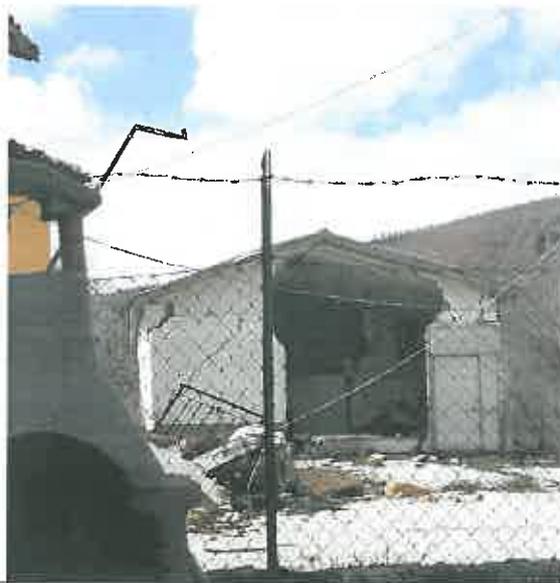
AGGREGATO 25

Trattasi di edificio isolato di tipo agricolo con unico piano, parzialmente crollato, e le porzioni di fabbrica risultano gravemente lesionate ed in incipiente pericolo di crollo.

Per quanto precede si propone la demolizione totale con relativa rimozione delle macerie.

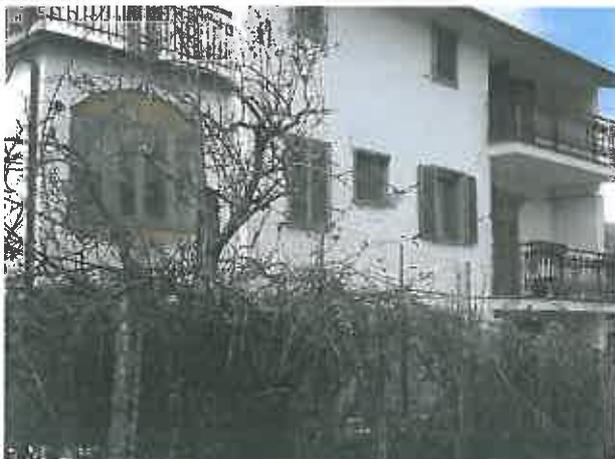
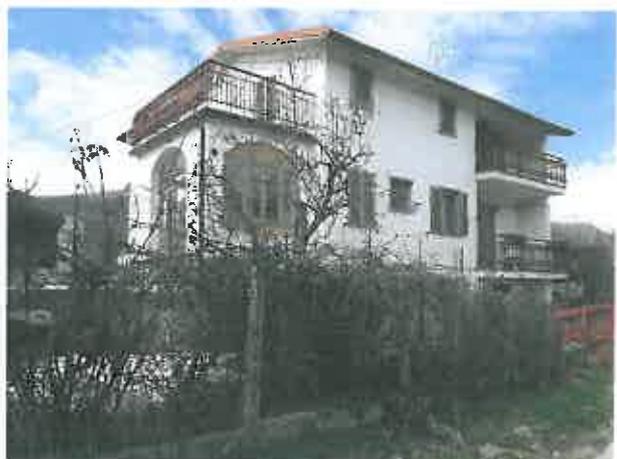
AGGREGATO 26

Trattasi di edificio isolato in muratura di tipo residenziale con due piani fuori terra, tetto in latero cemento, che risulta gravemente lesionato ed in incipiente pericolo di crollo.

Per quanto precede si propone la demolizione totale con relativa rimozione delle macerie.

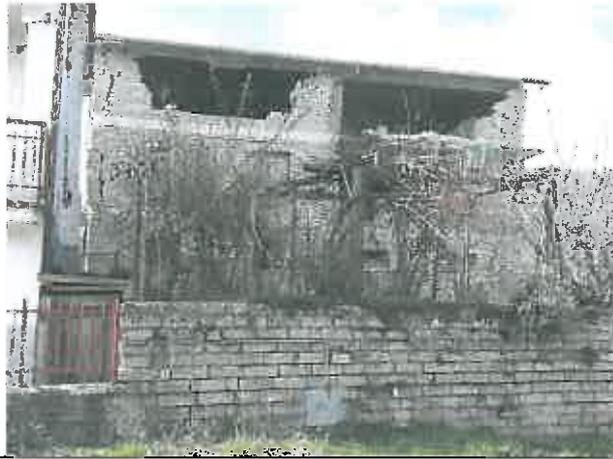
AGGREGATO 27

Trattasi di edificio rurale isolato in muratura di blocchetti di cemento, solai e tetto in laterocemento. Il fabbricato presenta espulsioni di materiale a carico delle strutture verticali con un severo e diffuso quadro fessurativo risultando altresì in incipiente pericolo di crollo.

Per quanto precede si propone la demolizione totale con relativa rimozione delle macerie.

Si rappresenta che questo GTS propone il detto intervento di messa in sicurezza nonostante lo stesso non incomba su via pubblica; in considerazione del fatto che comunque incombe direttamente sugli edifici adiacenti per i quali si è proposto la demolizione e pertanto la proposta riveste carattere di tutela per gli operatori chiamati ad eseguire le demolizioni suddette.

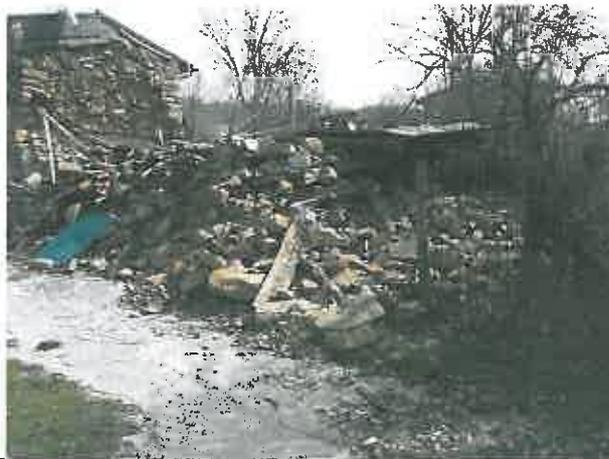
AGGREGATO 28

Trattasi di edificio completamente crollato per il quale si propone la mera rimozione delle macerie.

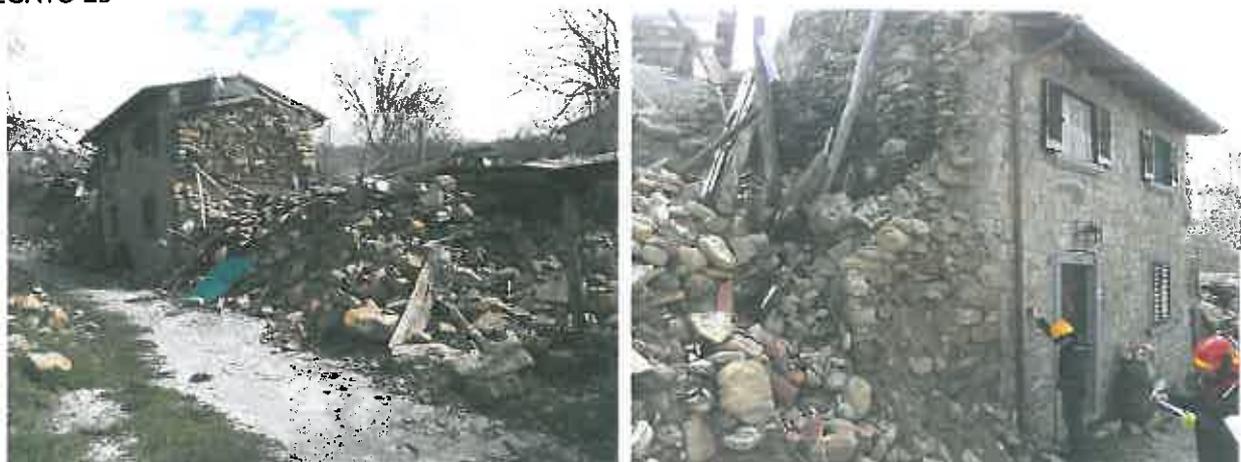
AGGREGATO 29

Trattasi di edificio parzialmente crollato, e le porzioni di fabbrica risultano gravemente lesionate ed in incipiente pericolo di crollo.

Per quanto precede si propone la demolizione totale con relativa rimozione delle macerie.

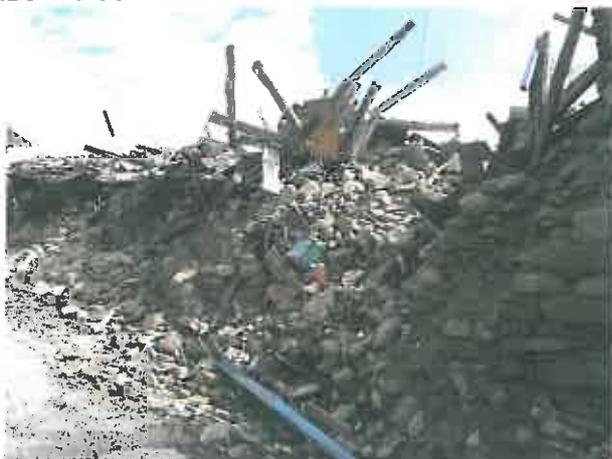
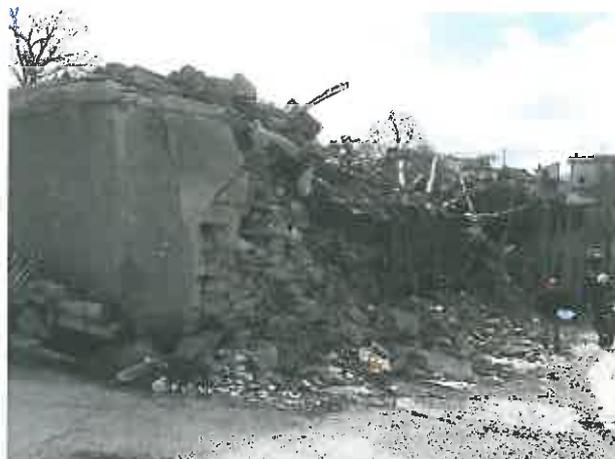
AGGREGATO 30

Trattasi di edificio completamente crollato per il quale si propone la mera rimozione delle macerie.

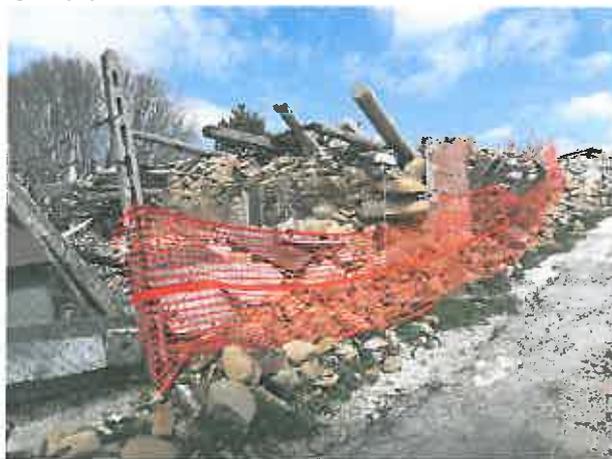
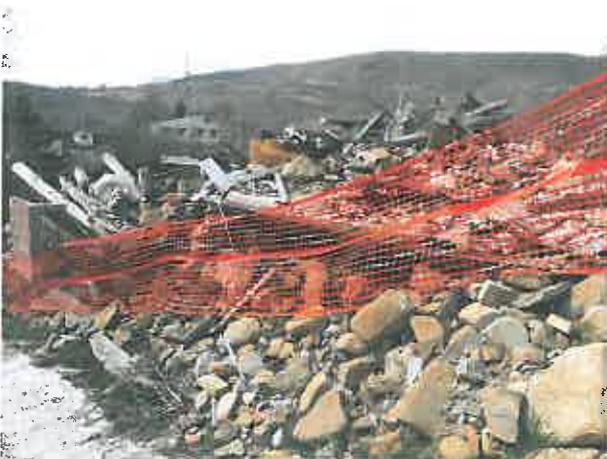
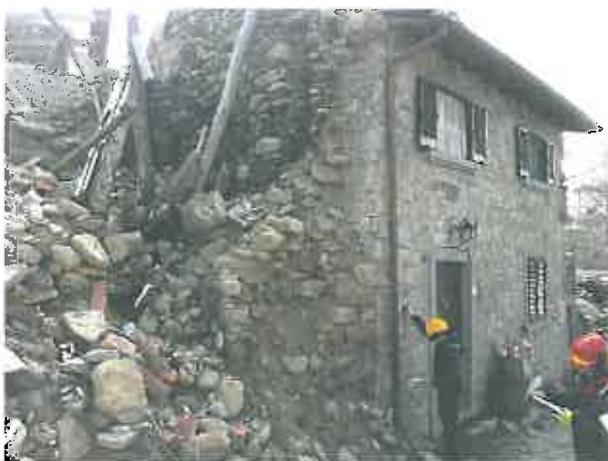
AGGREGATO 31

Trattasi di aggregato di edifici completamente crollati per i quali si propone la mera rimozione delle macerie.
