**SCHEDA VALUTAZIONE GTS  
MESSA IN SICUREZZA TEMPORANEA POST-SISMA DI MANUFATTI EDILIZI**

PROVINCIA <b>RIETI</b>	COMUNE <b>AMATRICE</b>
LOCALITÀ (Frazione, Centri abitato o Zona) <b>SALETTA</b>	Num.
INDIRIZZO	
DATI CATASTALI	
Foglio <b>3-5</b>	Mappa
Particella <b>VARIE</b>	ID Aggregato (Prot. Civile)

**RELAZIONE TECNICA ALLEGATA ALLA SCHEDA N. 03 DEL GTS DEL 26.03.2018**  
**LOCALITA': SALETTA**  
**FOGLIO: 3**

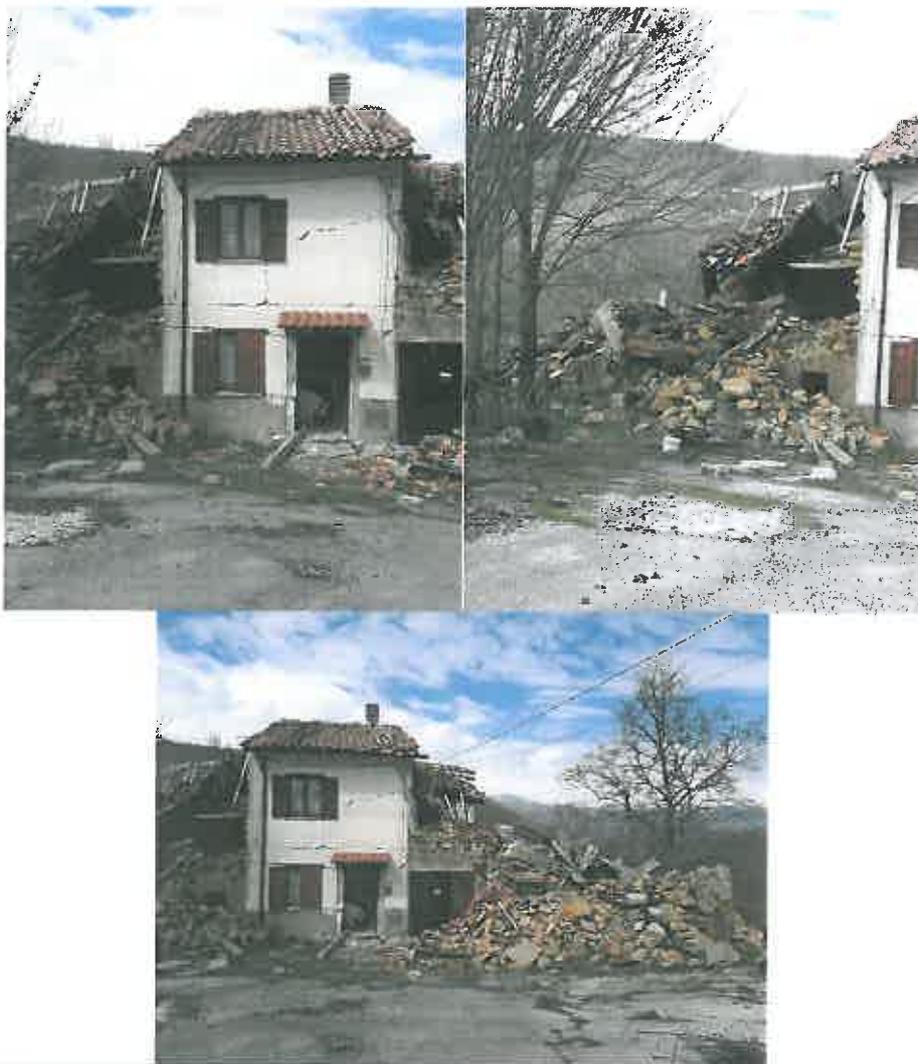
AGGREGATO 32

Trattasi di edifici uniti in aggregato. I fabbricati di cui alle p.lle 7, 9, 10 risultano crollati, mentre il fabbricato di cui alla p.la 8, che presenta due piani, con strutture verticali in muratura e tetto in laterocemento, risulta parzialmente crollato ed in incipiente pericolo di crollo.

Per quanto precede si propone la demolizione totale con relativa rimozione delle macerie.

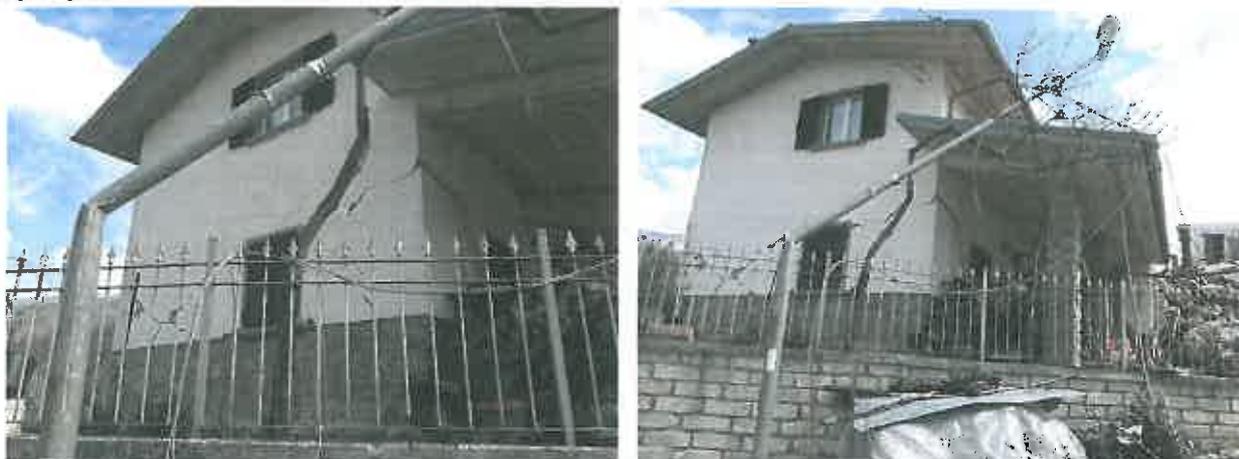
AGGREGATO 33

Trattasi di edificio residenziale isolato, con struttura in muratura, con due piani e tetto in latero cemento. L'edificio presenta un severo e diffuso quadro fessurativo e pertanto se ne propone la demolizione totale con relativa rimozione delle macerie.

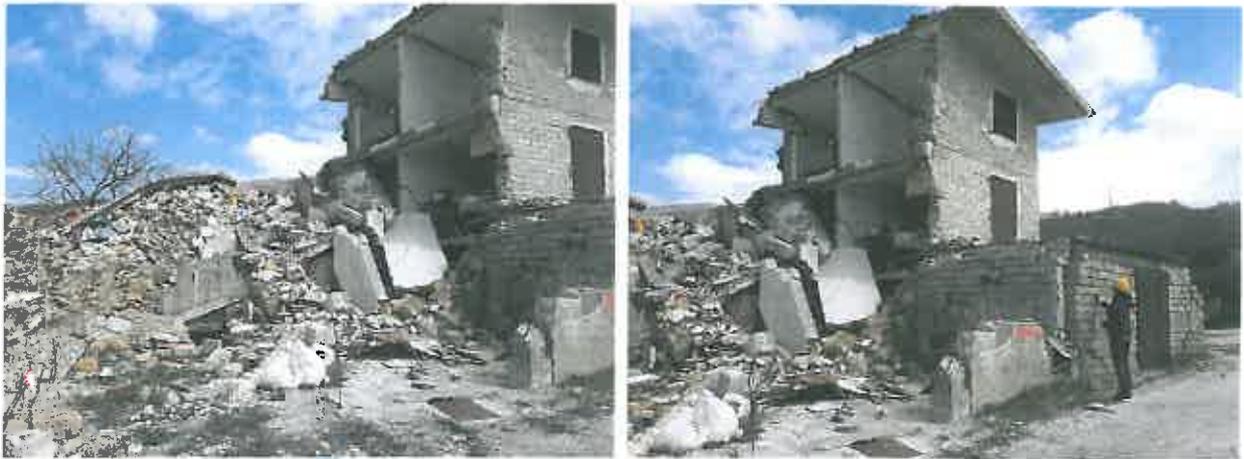
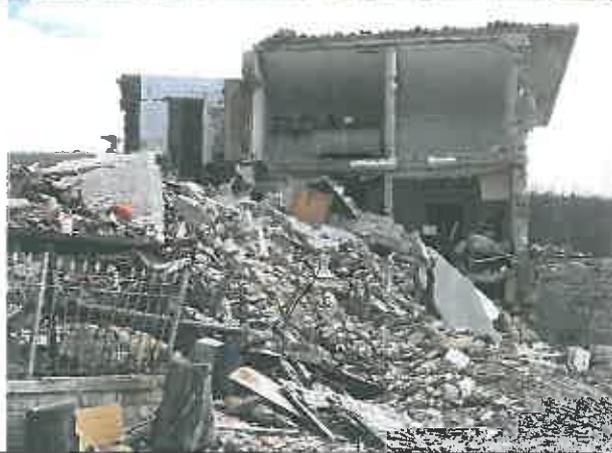
AGGREGATO 34

Trattasi di aggregato di edifici crollato quasi per intero che presenta porzioni di fabbricato in precario equilibrio statico ed incipiente pericolo di crollo. Pertanto si

propone la demolizione delle porzioni ancora in piedi con rimozione totale delle macerie.

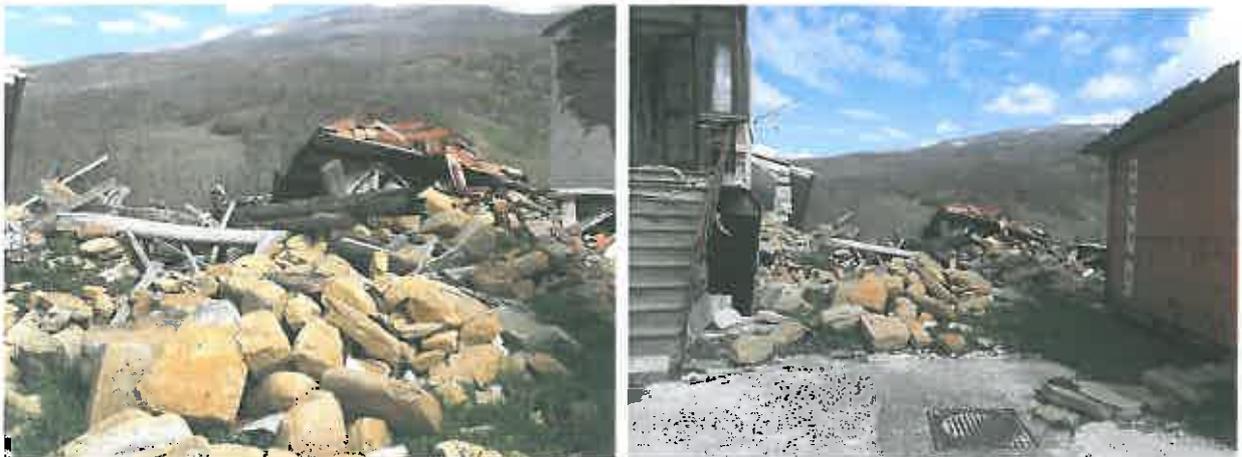
AGGREGATO 35

Trattasi di edificio completamente crollato per il quale si propone la mera rimozione delle macerie.

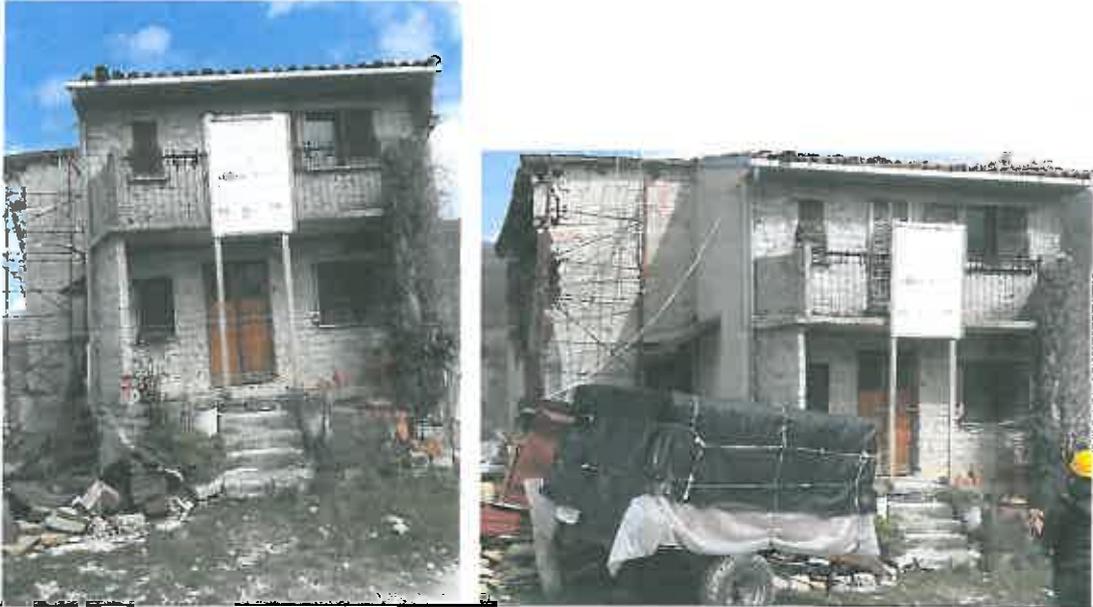
AGGREGATO 36

Trattasi di edificio residenziale isolato, con struttura in muratura, con tre piani e tetto in latero cemento. L'edificio presenta un severo e diffuso quadro fessurativo e pertanto se ne propone la demolizione totale con relativa rimozione delle macerie.

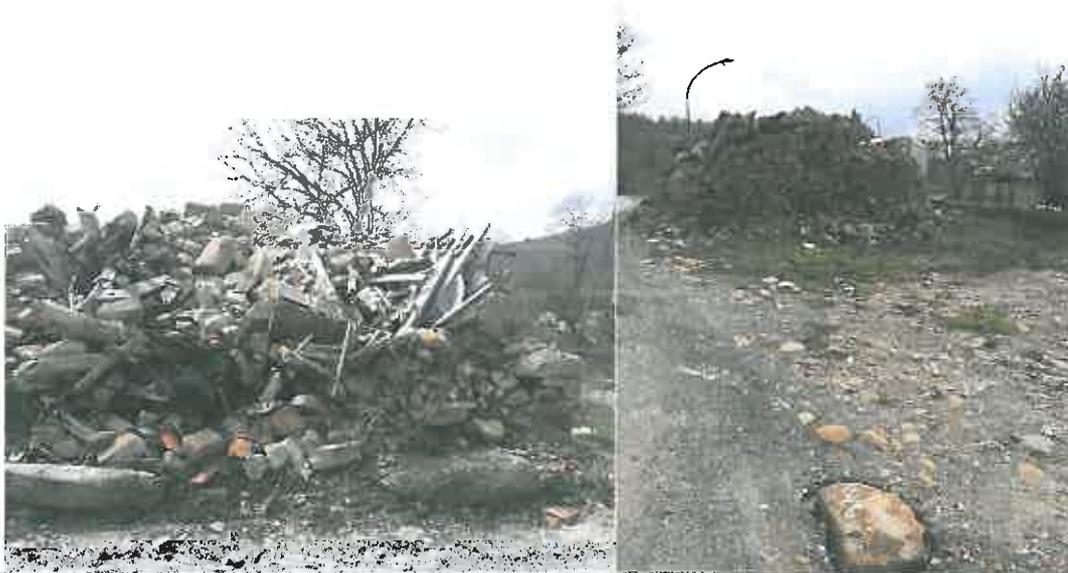
AGGREGATO 37

Trattasi di aggregato di edifici completamente crollato per il quale si propone la mera rimozione delle macerie.

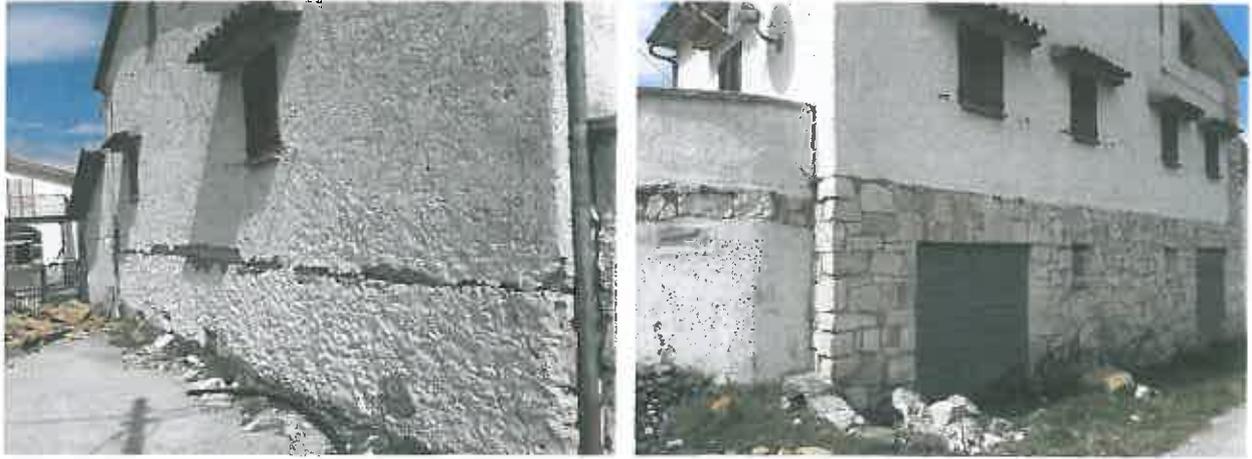
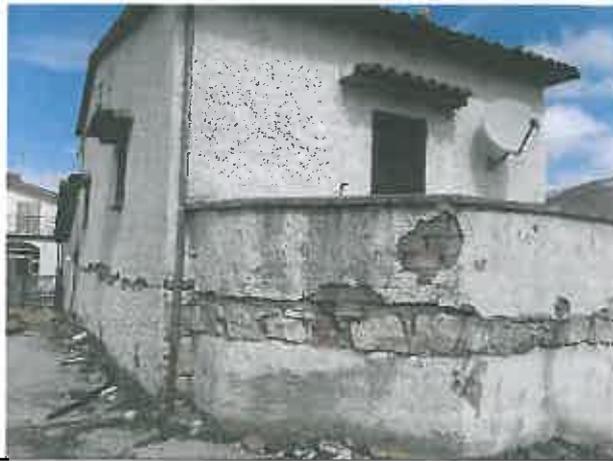
AGGREGATO 38

Trattasi di edificio residenziale isolato, con struttura in muratura, con due piani e tetto in latero cemento. L'edificio presenta un severo e diffuso quadro fessurativo e pertanto se ne propone la demolizione totale con relativa rimozione delle macerie.

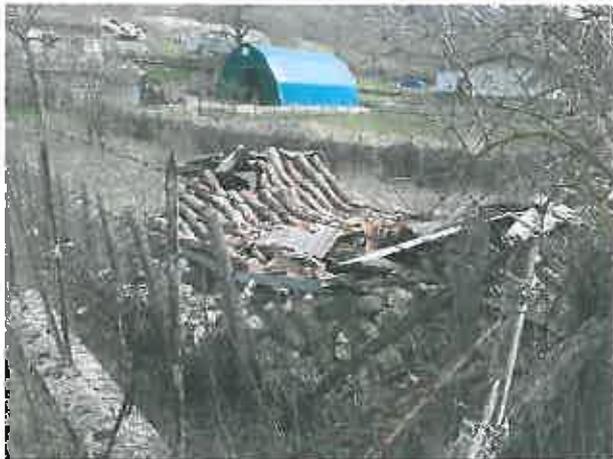
AGGREGATO 39

Trattasi di aggregato di edifici completamente crollato per il quale si propone la mera rimozione delle macerie.

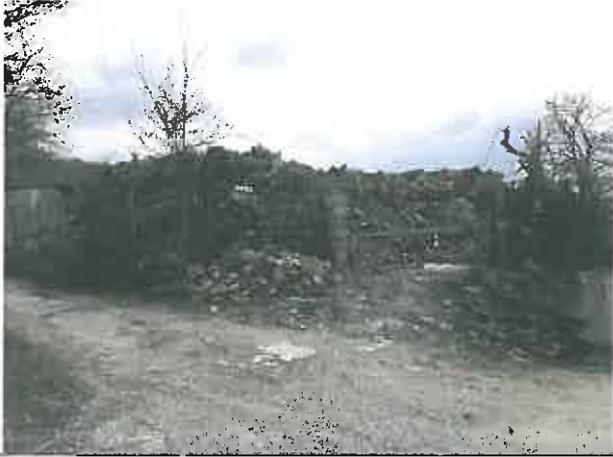
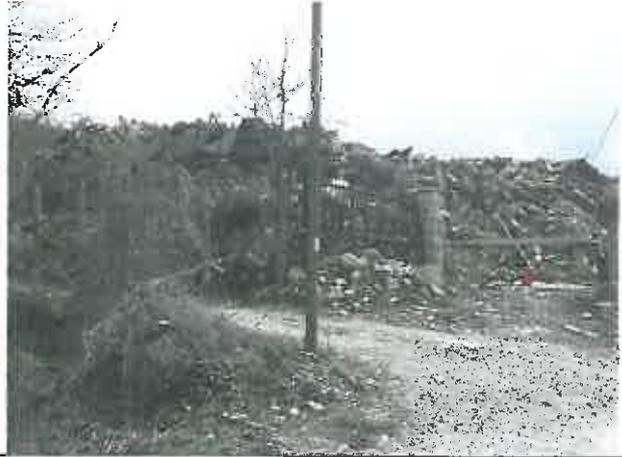
AGGREGATO 40

Trattasi di edificio completamente crollato per il quale si propone la mera rimozione delle macerie.
