PROPOSTA DI PROGRAMMA STRAORDINARIO DI RICOSTRUZIONE
ai sensi dell'Ordinanza del Commissario Straordinario n. 107 del 22 agosto del 2020

AMBITO 2 – TERRE SUMMATINE
SAN TOMMASO

PROPOSTA DI PROGRAMMA STRAORDINARIO DI RICOSTRUZIONE

PARTE I - RELAZIONE GENERALE

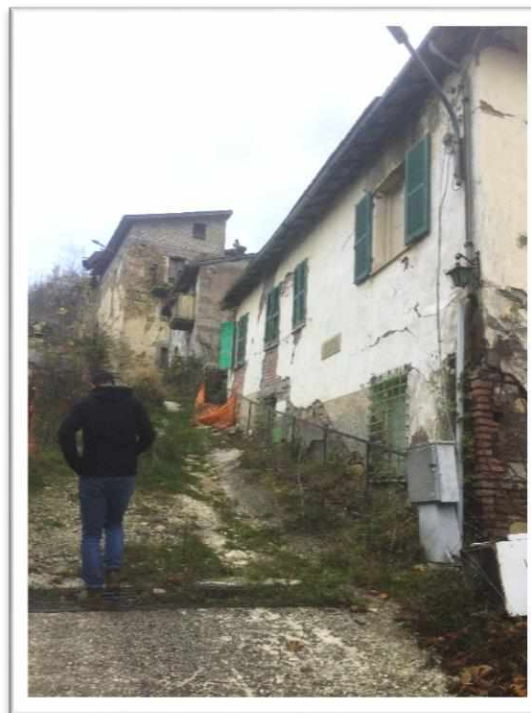
Figura 3 - Prospetti alterati durante il corso del 1900

Le cornici delle finestre erano quasi sempre di tipo rettangolare, senza orlature, fregi e stemmi. Altra peculiarità, in gran parte perduta, è la dimensione delle aperture sempre molto contenuta al fine di massimizzare la resistenza meccanica dell'edificio e ridurre al minimo lo scambio termico degli ambienti con l'esterno. I balconi erano in gran parte dei casi realizzati con travi, tavolato e probabilmente parapetti in legno, che tuttavia, sono andati perduti e al posto dei quali rimangono ringhiere in ferro battuto. Questi aspetti sono quelli identitari di un popolo, di una lingua fatta di regole non scritte quale era l'architettura prima dell'avvento dei piani regolatori e dei vari piani di governo del territorio.

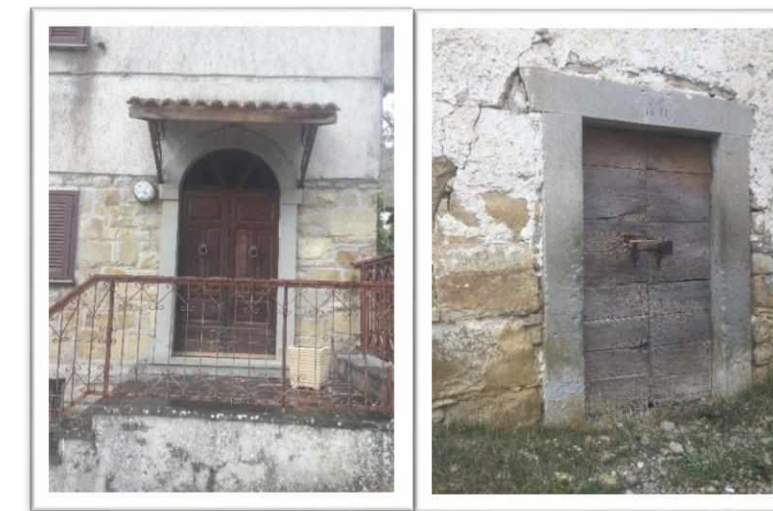
L'arco delle porte di accesso alle abitazioni, invece, era quasi sempre del tipo a tutto sesto con cornici semplici che al più presentavano delle scanalature.

Figura 4 - Esempi di ingressi: Ad arco e rettangolari

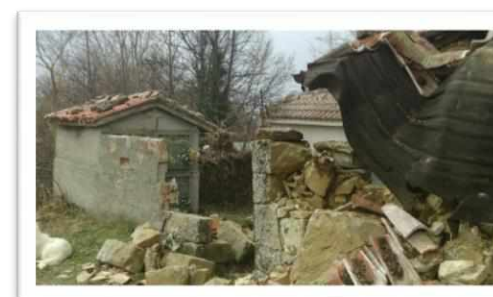
Figura 6- Cimitero di San Tommaso Post Sisma

Ad una distanza di circa 300 m verso Nord è presente il Cimitero di San Tommaso, che risulta essere gravemente danneggiato.

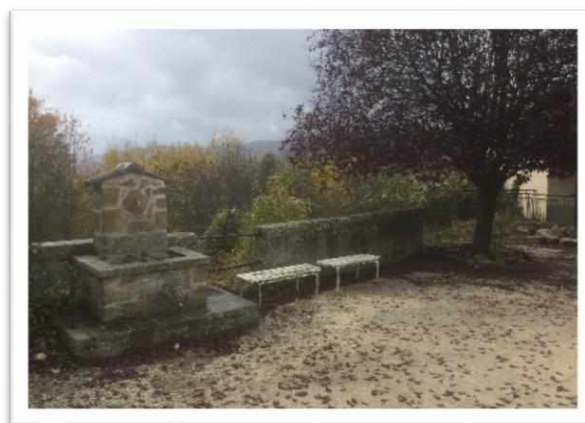
Figura 8- Fontana della Frazione di San Tommaso

L'altro manufatto appartenente al patrimonio pubblico è rappresentato da un fontanile di recente risistemazione. Posto nello spiazzo che fa da ingresso all'abitato, è un elemento che va a rimarcare ancor di più la ruralità e l'atmosfera agropastorale che caratterizzano l'insediamento, come per la maggior parte dei centri abitati del territorio.

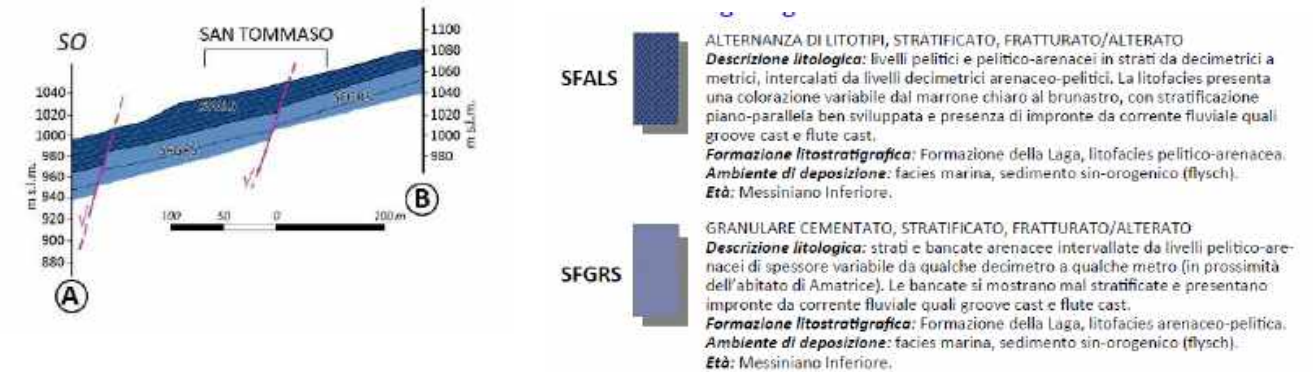
Figura 12 - Sezione geologica - Fraz. San Tommaso

Da un punto di vista geologico la frazione di San Tommaso presenta la situazione rappresentata in figura:

Per quanto attiene gli studi di microzonazione sismica di 3 livello la frazione di San Tommaso è stata classificata come "Zona Stabile suscettibile di Amplificazioni Locali" 2099 - Substrato fratturato o alterato. Il fattore di amplificazione Fa riscontrato negli intervalli di frequenze è stato ricompreso tra 1,1 e 1,5.

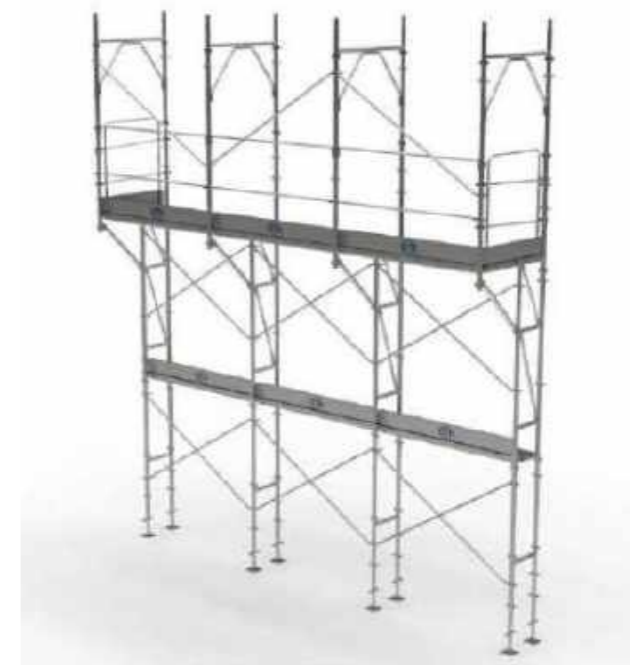
Per i cantieri siti in prossimità di tratti stradali definiti come **“Da adeguare”** è fatto obbligo di utilizzo di ponteggi a partenza ristretta. La profondità del ponteggio espressa come distacco del filo esterno dalla parete dell'edificio dovrà essere di massimo 50 centimetri fino ad un'altezza di 4,30 metri.

Figura 15 ponteggio a partenza ristretta

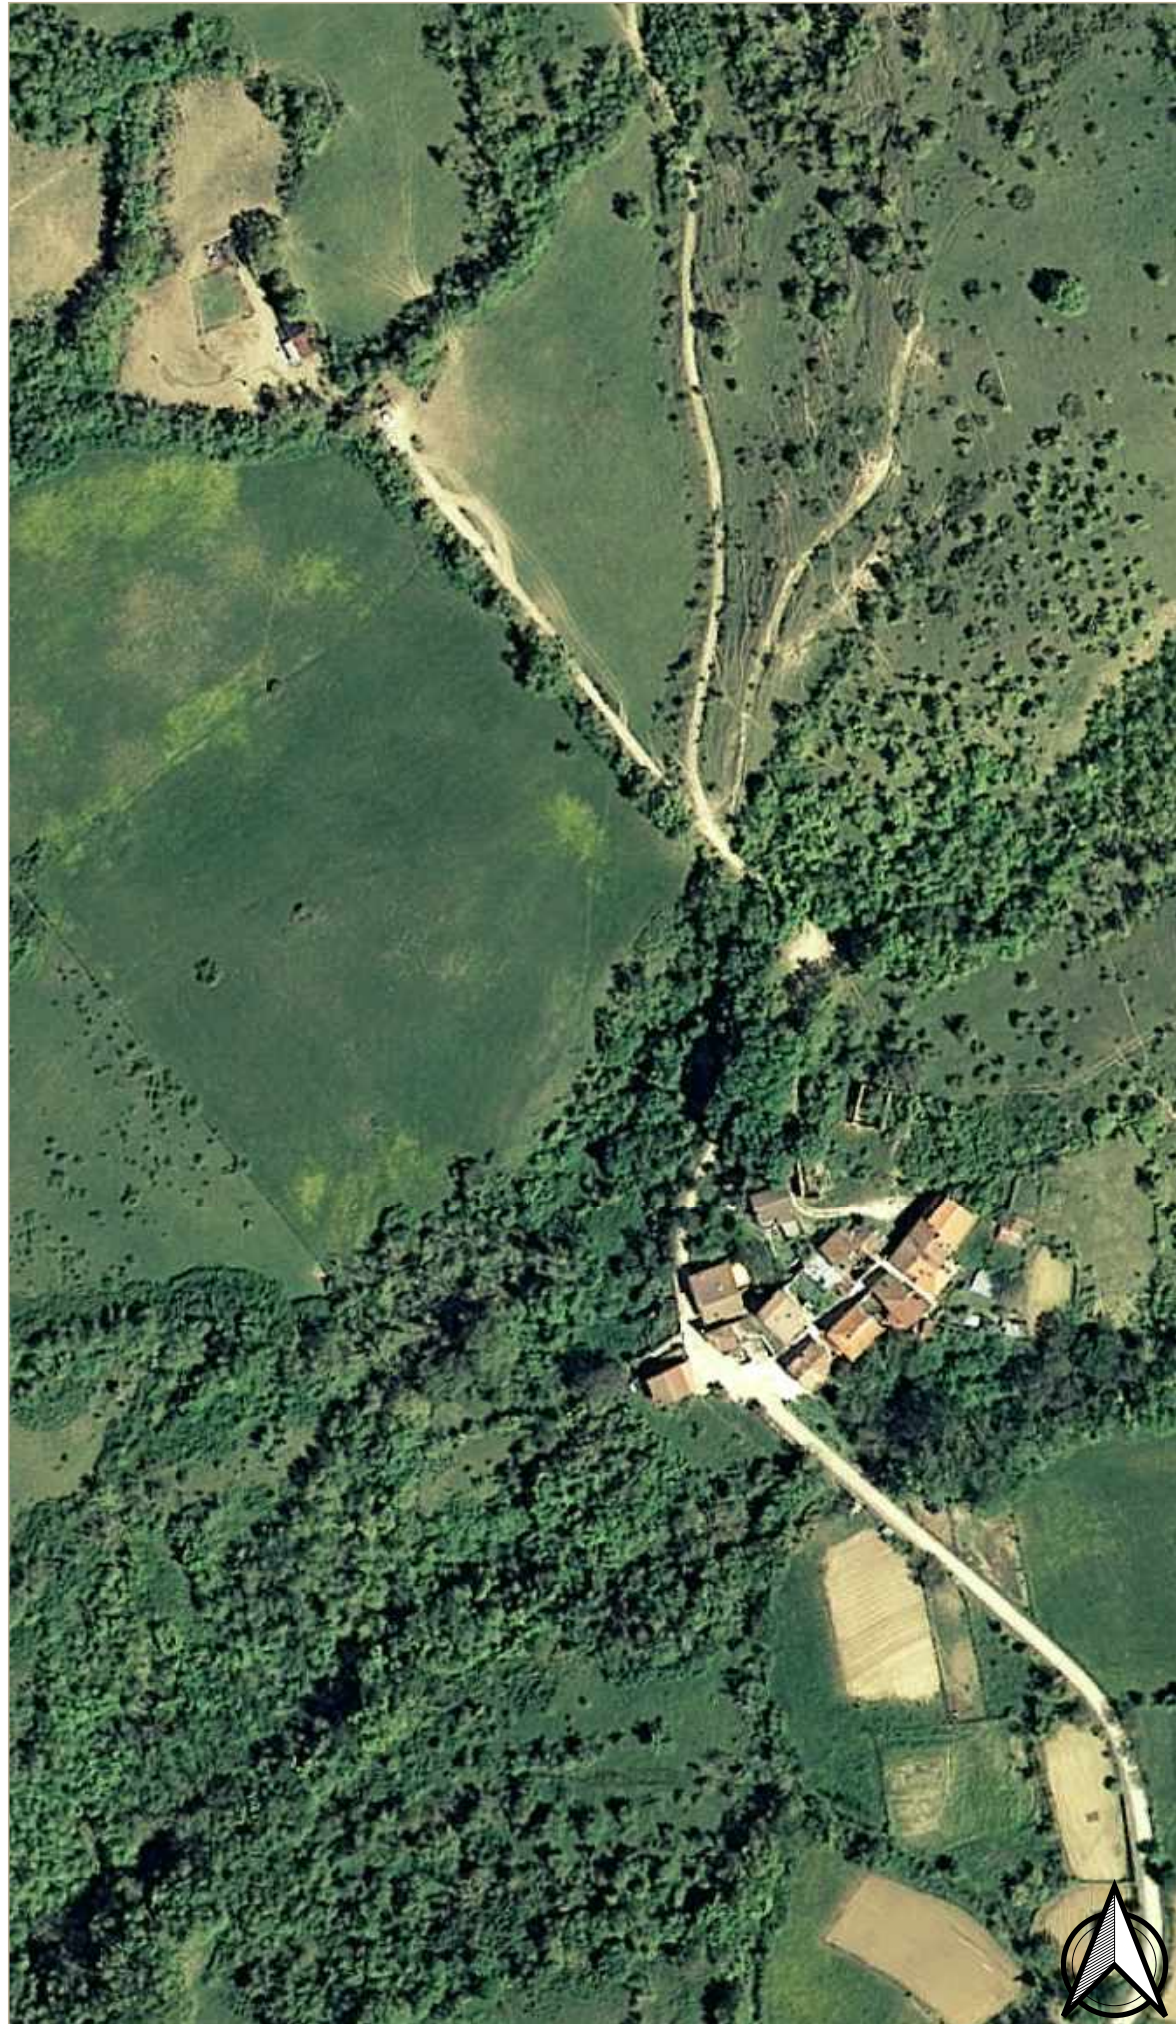
Stato Ante-Sisma [2012]

CITTÀ DELL'AMATRICE MEDAGLIA D'ORO AL MERITO CIVILE PROVINCIA DI RIETI					
PROPOSTA DI PROGRAMMA STRAORDINARIO DI RICOSTRUZIONE ai sensi dell'Ordinanza del Commissario Straordinario n. 107 del 22 agosto del 2020					
AMBITO 2 - Terre Summatine SAN TOMMASO					
OGGETTO: AEROFOTOGRAMMETRICO DELLO STATO DELL'AREA URBANA DOPO LA RIMOZIONE DELLE MACERIE. CONFRONTO CON LO STATO PREESISTENTE	NUMERO ELABORATO: <table border="1" data-bbox="2653 491 2852 548"><tr><td>EL.</td><td>2.2.1</td></tr></table> <table border="1" data-bbox="2635 667 2852 699"><tr><td>SCALA</td><td>1:2'000</td></tr></table>	EL.	2.2.1	SCALA	1:2'000
EL.	2.2.1				
SCALA	1:2'000

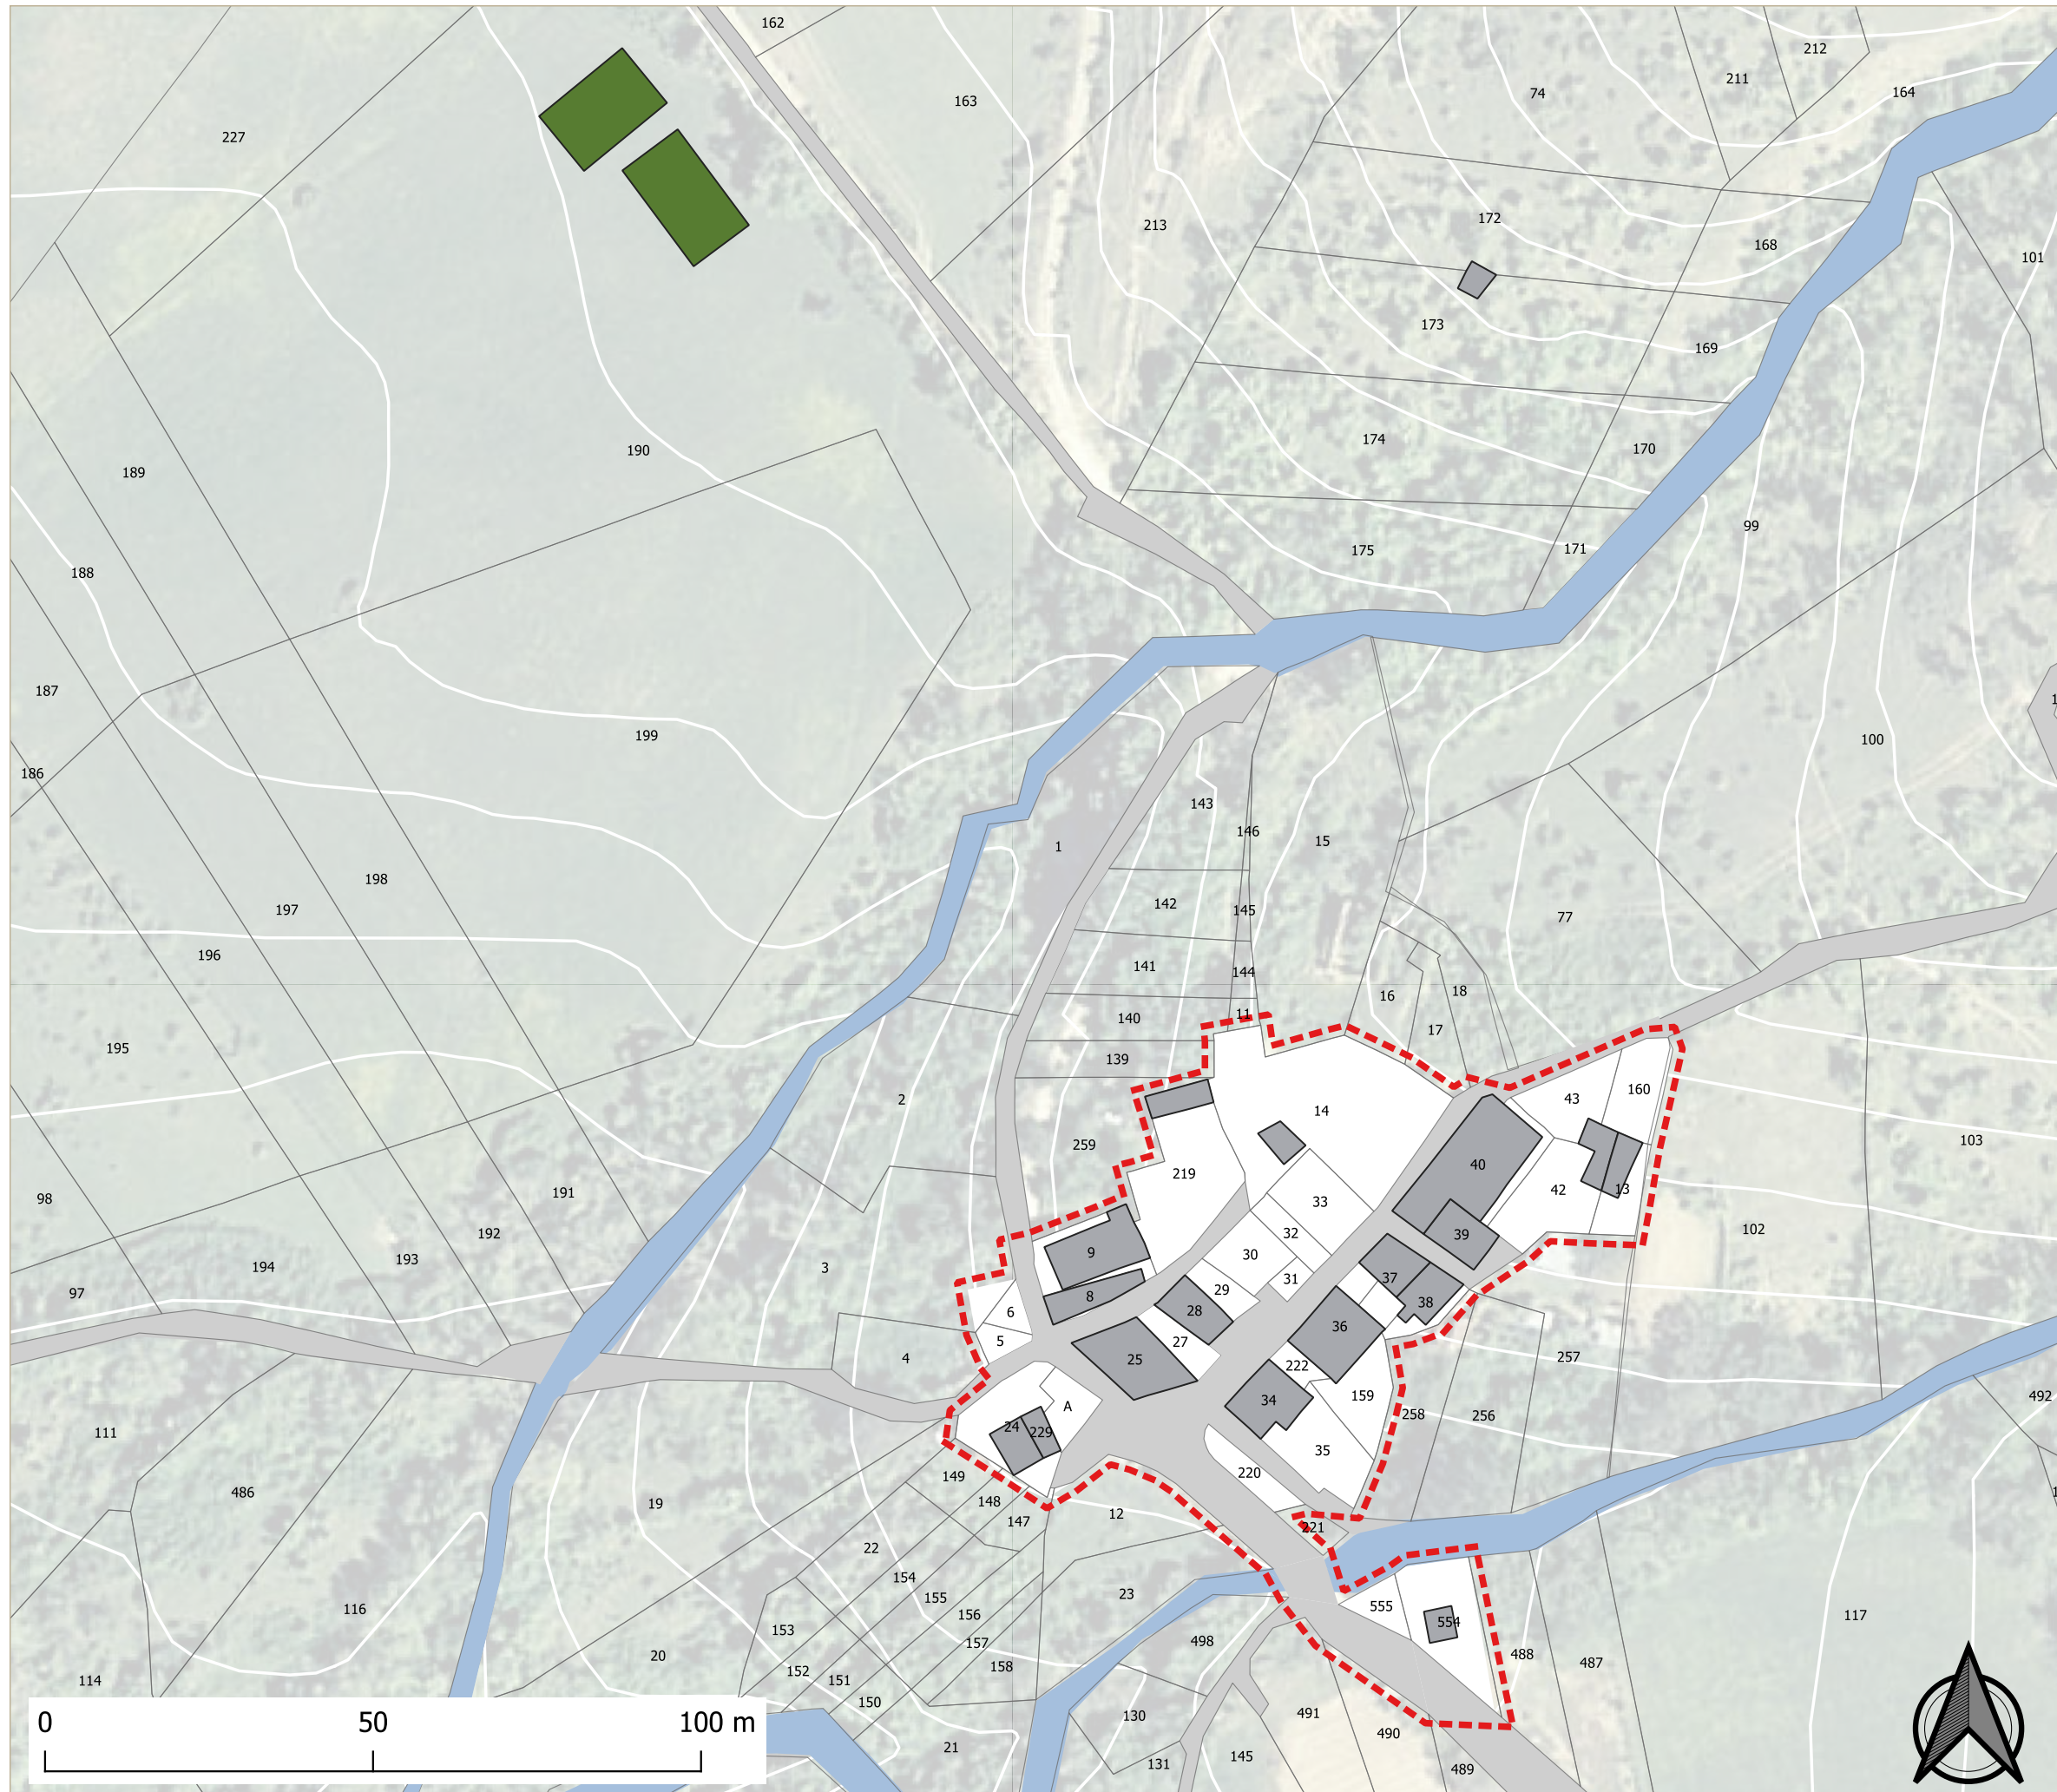
OGGETTO: IL TERRITORIO POSTSISMA 2016: STRUTTURE PROVVISORIE E VALUTAZIONE DELLA CONGRUENZA CON LE PREVISIONI URBANISTICHE DEL PIANO PARTICOLAREGGIATO	NUMERO ELABORATO: <table border="1" style="margin: 10px auto;"> <tr> <td style="padding: 5px;">EL.</td> <td style="padding: 5px;">2.2.3</td> </tr> </table> <table border="1" style="margin: 10px auto;"> <tr> <td style="padding: 5px;">SCALA</td> <td style="padding: 5px;">1:1'000</td> </tr> </table>	EL.	2.2.3	SCALA	1:1'000
EL.	2.2.3				
SCALA	1:1'000
